Referência: Inquérito Civil nº MPMG-0024.24.003118-7

VISTORIA PARA VERIFICAÇÃO DAS CONDIÇÕES DE ACESSIBILIDADE
FUNDAÇÃO MUNICIPAL DE CULTURA DE BELO HORIZONTE – MUSEU HISTÓRICO ABÍLIO BARRETO

Vistoria técnica realizada no dia 27 de novembro de 2024 ao “Museu Histórico Abílio Barreto” localizado na Avenida Prudente de Moraes, nº 202, bairro Cidade Jardim, Belo Horizonte/MG, para verificação das condições de acessibilidade.

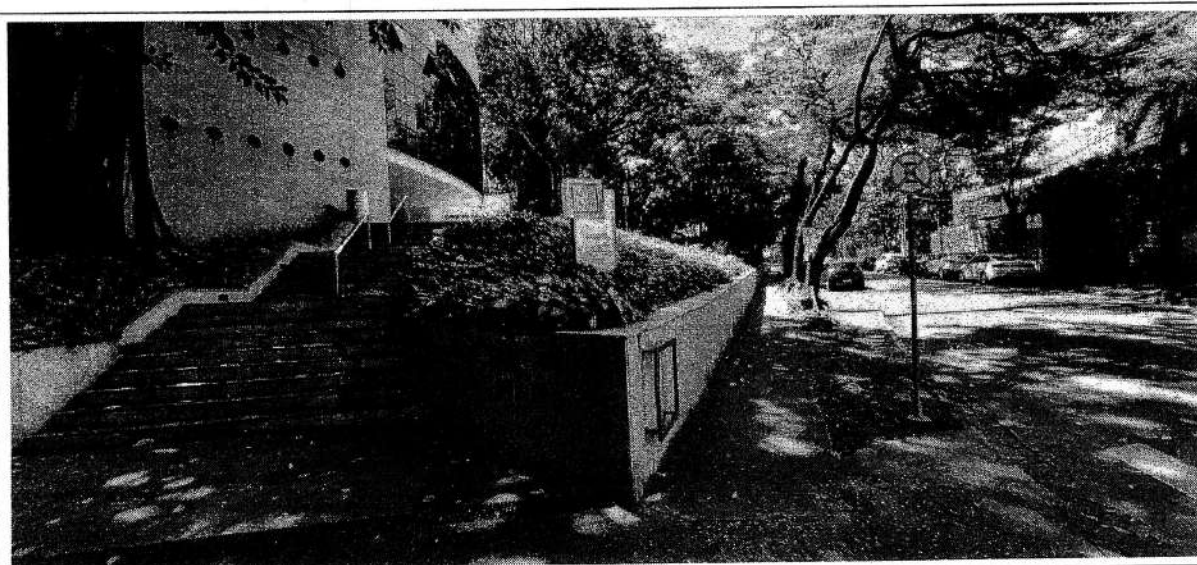
Foto 01: Museu Histórico Abílio Barreto – esquina Avenida Prudente de Moraes e rua Josafá Belo. Calçada em piso cimentado liso com faixa gramada, não possui sinalização tátil. Possui rebaixo do meio-fio junto à travessia de pedestres. Acesso à edificação principal por meio de escadas – não possui corrimãos adequados, sinalização visual dos degraus e sinalização tátil de alerta

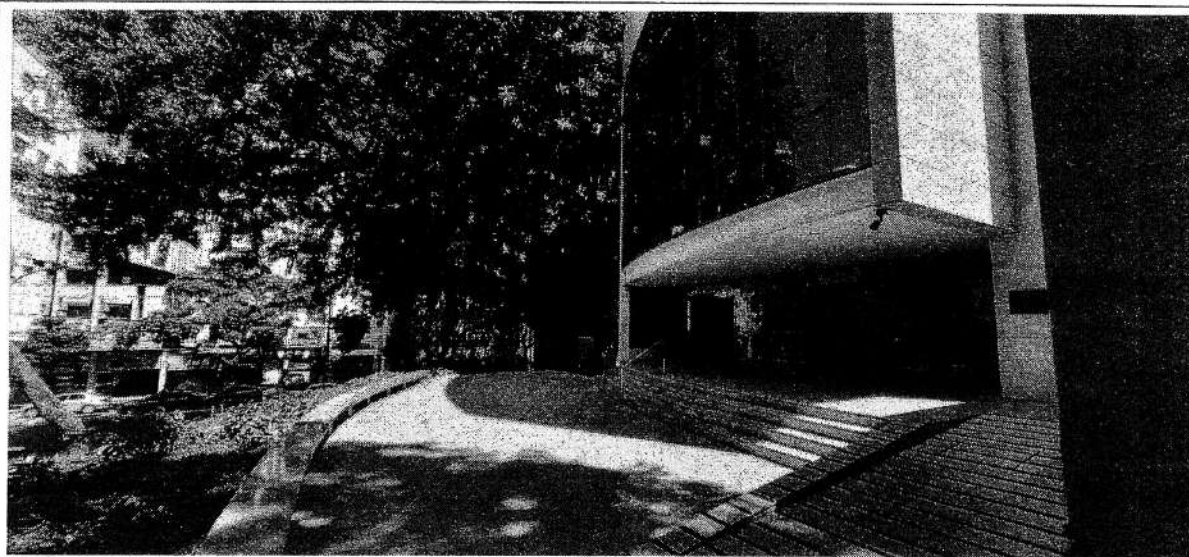
Foto 02: Museu Histórico Abílio Barreto / Edificação principal – acesso por meio de escadas e rampa irregular Largura $L = 168\text{cm}$ – inclinação $i = 11,9\%$ – não possui corrimãos, não possui sinalização tátil de alerta

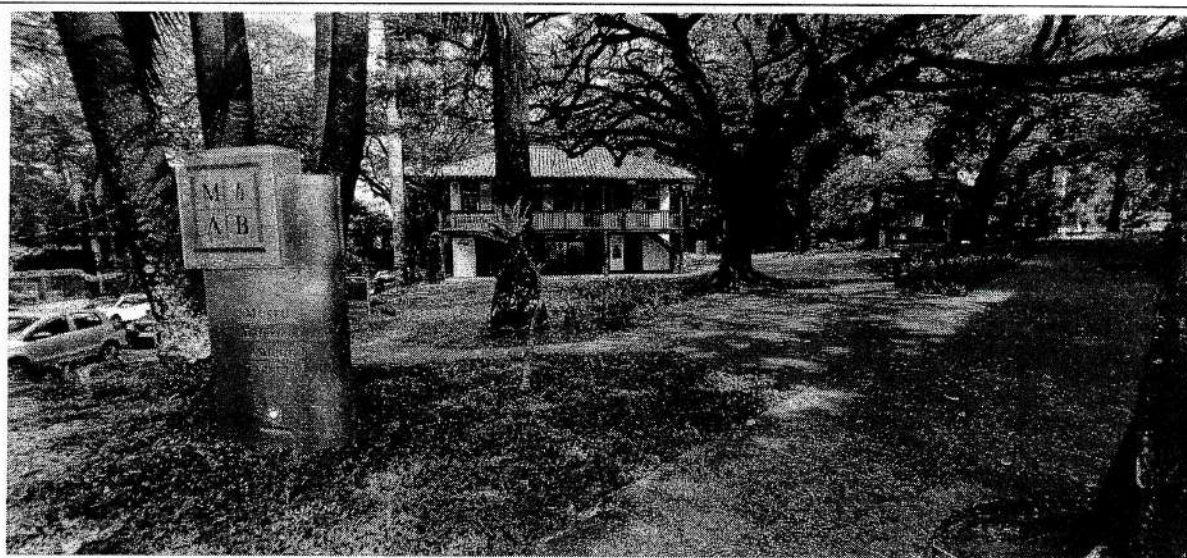
Foto 03: Museu Histórico Abílio Barreto / Casarão – esquina ruas Josafá Belo e Bernardo Mascarenhas, piso nivelado bem conservado, não possui sinalização tátil

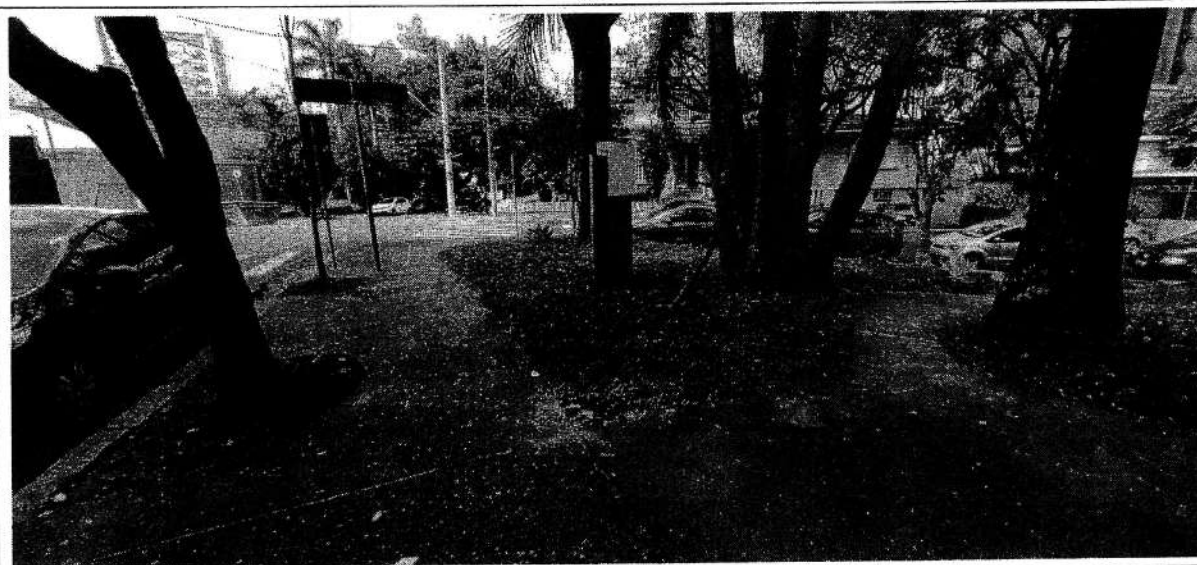
Foto 04: Museu Histórico Abílio Barreto – calçada rua Bernardo Mascarenhas com piso bem conservado, mas sem rebaixo do meio-fio junto a travessia de pedestres

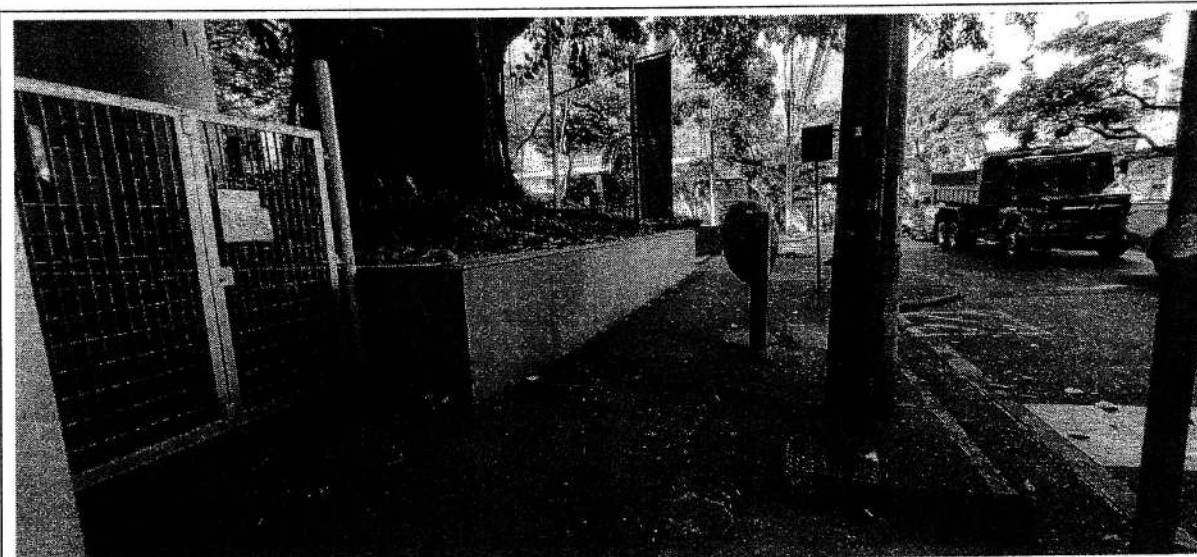
Foto 05: Museu Histórico Abílio Barreto – portaria Avenida Prudente de Moraes, calçada em piso cimentado liso sem sinalização tátil. Vaga reservada e sinalizada para pessoas com deficiência em frente à edificação

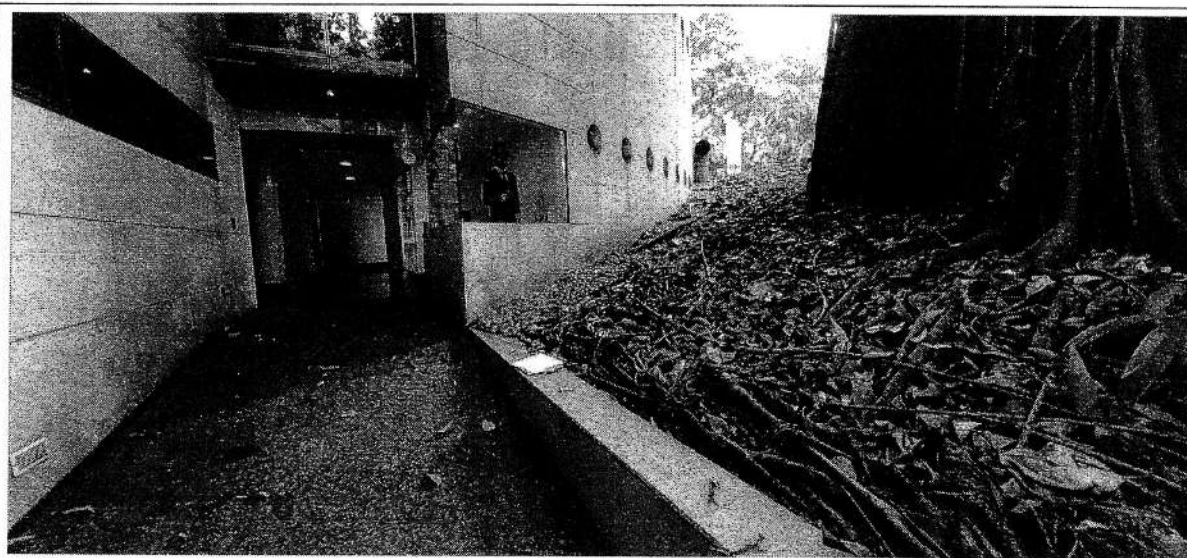
Foto 07: Portaria térreo – Rampa de acesso – Largura L= 220cm, possui inclinação acentuada $i= 10$ a 11% , não possui corrimãos, nem sinalização tátil de alerta. Não possui patamar no início do segmento

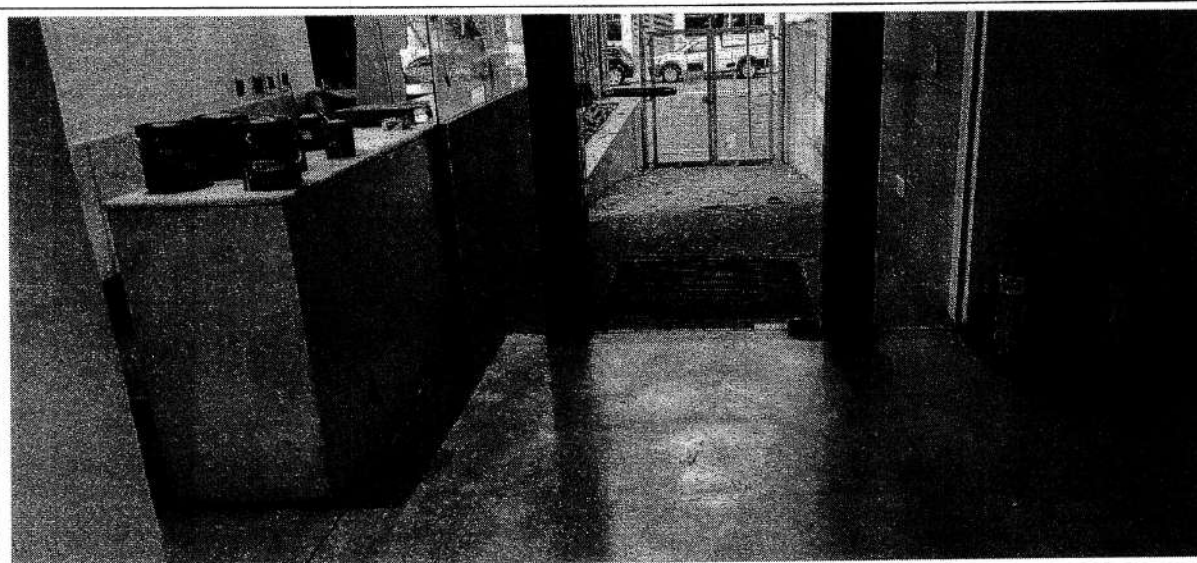
Foto 08: Térreo – balcão de atendimento não acessível. Ao fundo rampa de acesso sem as adaptações necessárias indicadas pela norma de acessibilidade (inclinação acentuada, não possui corrimãos nem sinalização tátil)

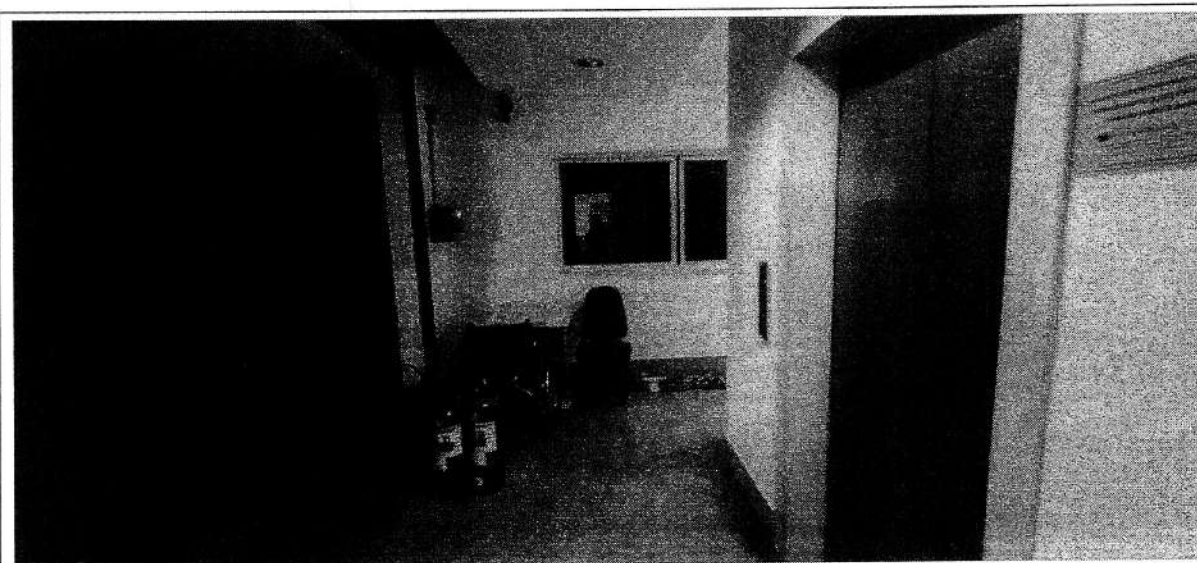
Foto 09: Elevador secundário – não possui sinalização tátil de alerta. À esquerda, espaço para carga e descarga. À direita, circulação de acesso à sala de restauro

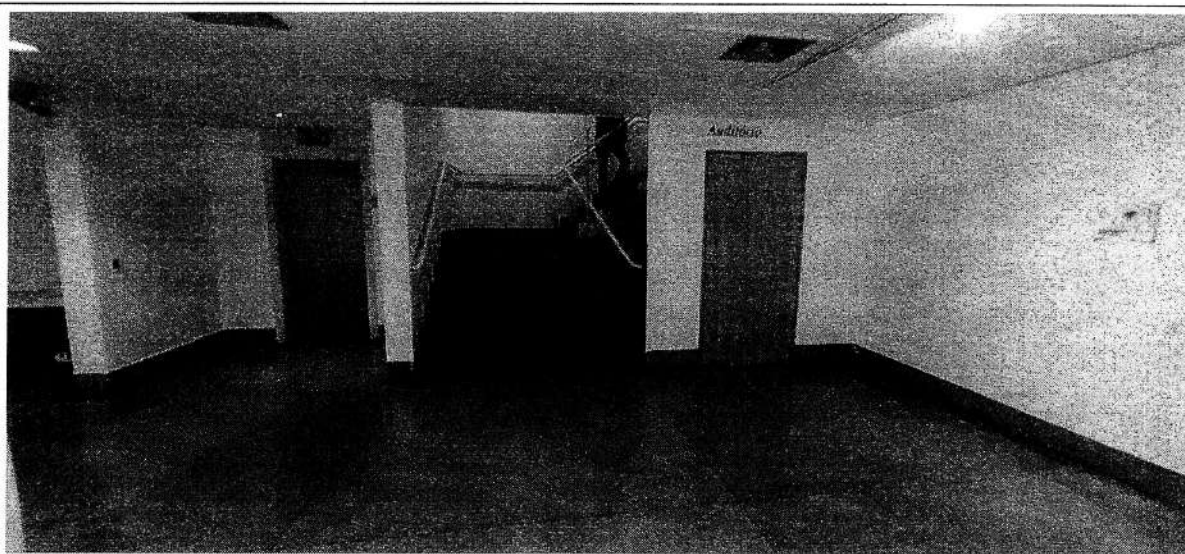
Foto 11: Térreo – Hall de acesso ao Auditório e circulação vertical. Elevador e escadas sem sinalização tátil de alerta. Escadas sem sinalização visual dos degraus e corrimãos sem prolongamento e em apenas uma altura

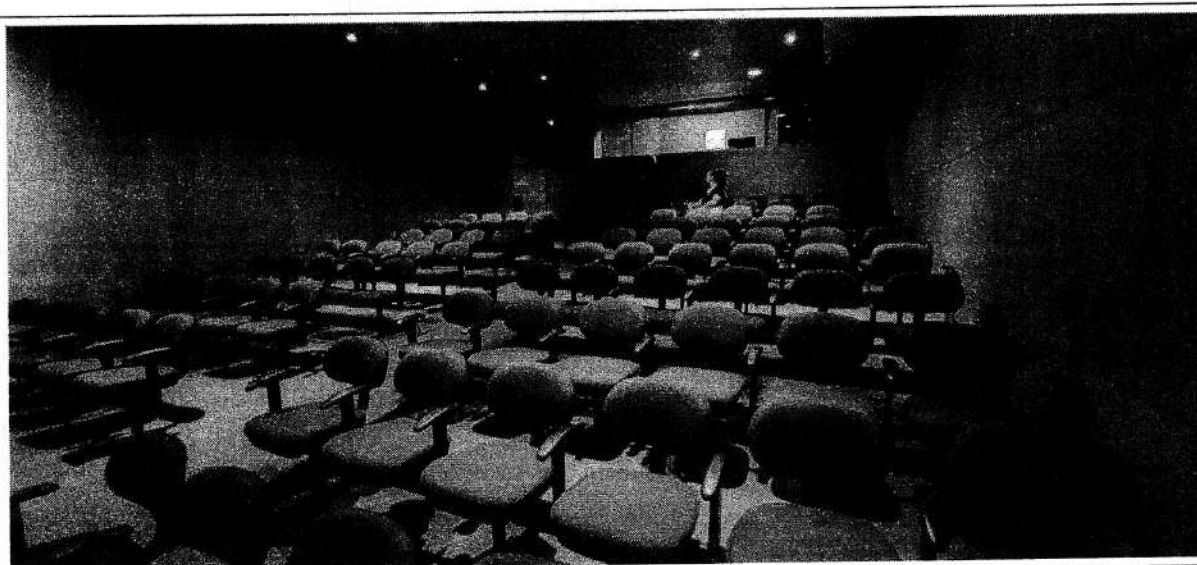
- Circulação entre cadeiras L= 101cm – inclinação i= 15%
- Acesso lateral (camarim) inclinação L= 110cm i= 21,8% – não possui corrimãos, não possui sinalização tátil de alerta
- Escadas – não possuem adaptações indicadas pelas NBR's 9050 e 9077 da ABNT;
- Acesso ao palco por meio de escadas – h= 54cm

Foto 12: Térreo – Auditório – não possui espaços reservados e sinalizados para P.C.R., P.M.R. e P.O.

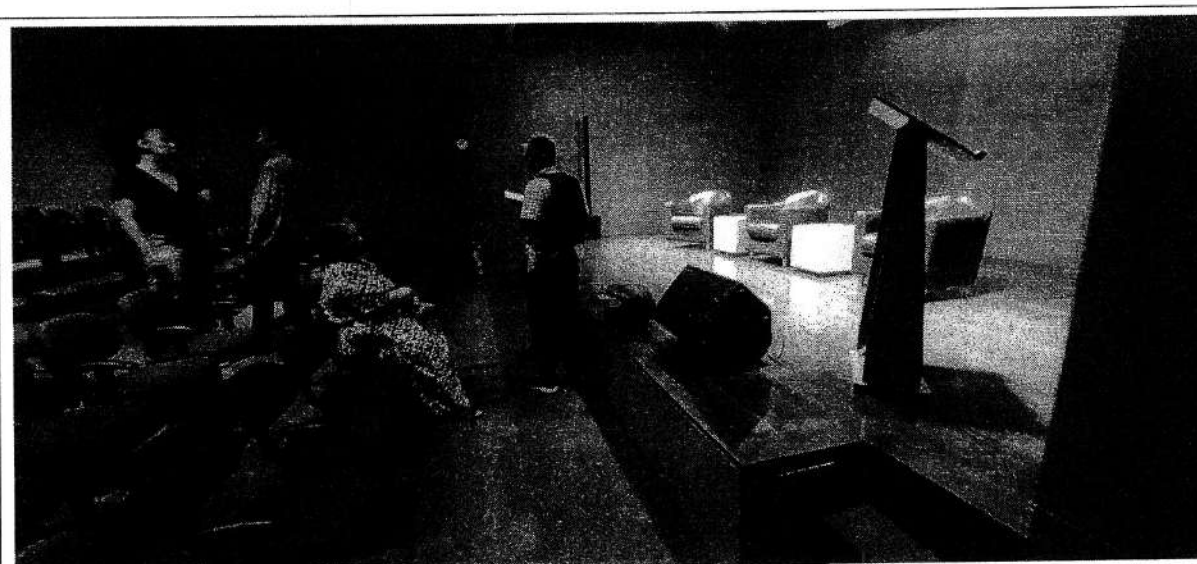
Foto 13: Auditório – palco não acessível

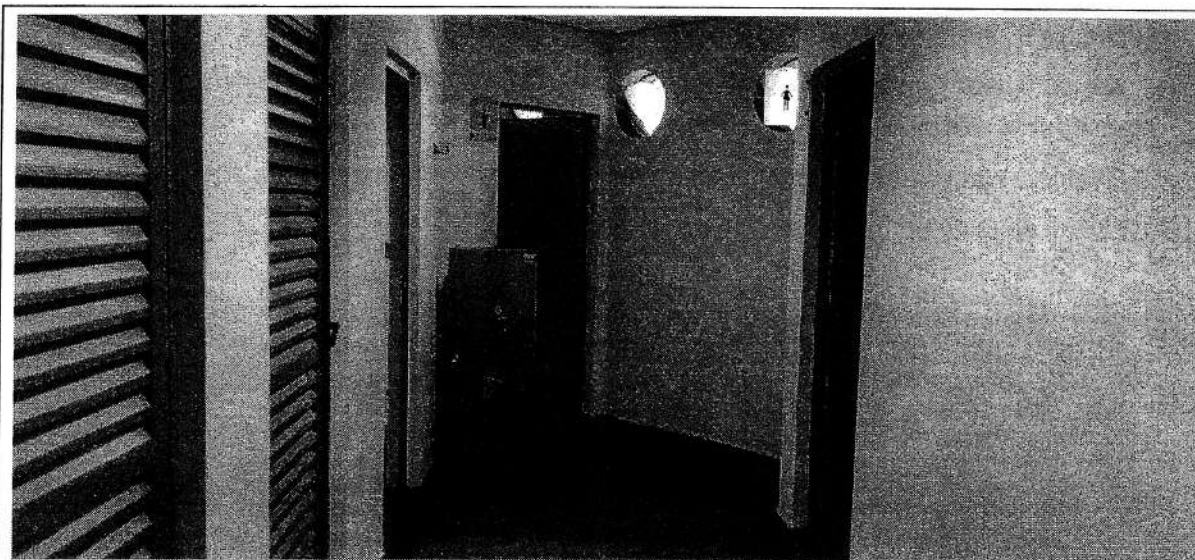
Foto 14: Térreo – circulação interna de acesso aos sanitários coletivos e bebedouro (não acessível)

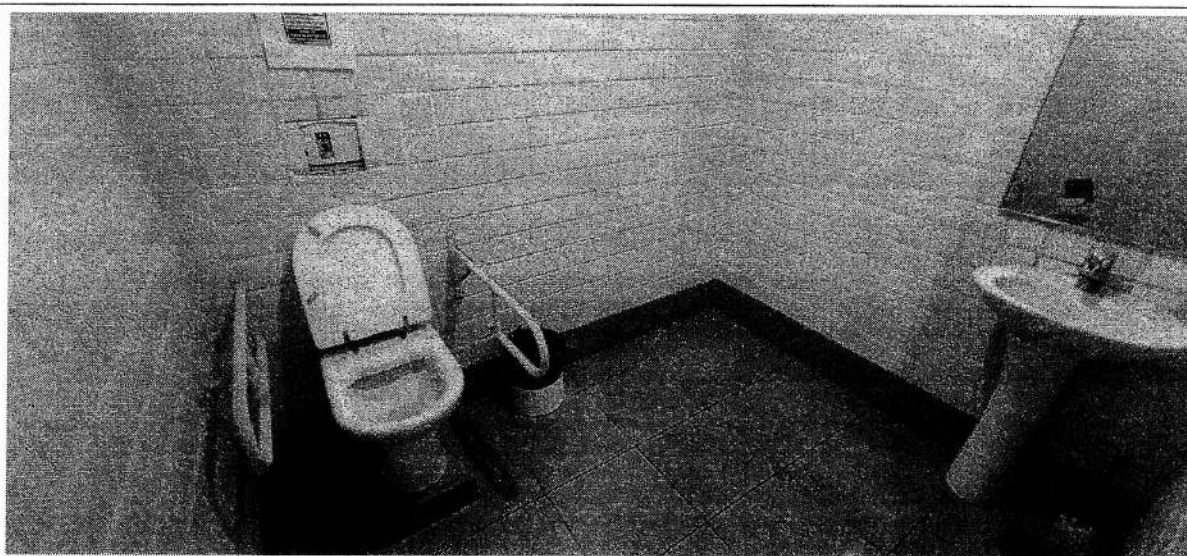
Foto 15: Térreo – I. S. acessível – lavatório de coluna e torneira com acionamento por giro, em desacordo com as indicações da NBR 9050 da ABNT. Vaso sanitário e lavatório sem barras de apoio adequadas

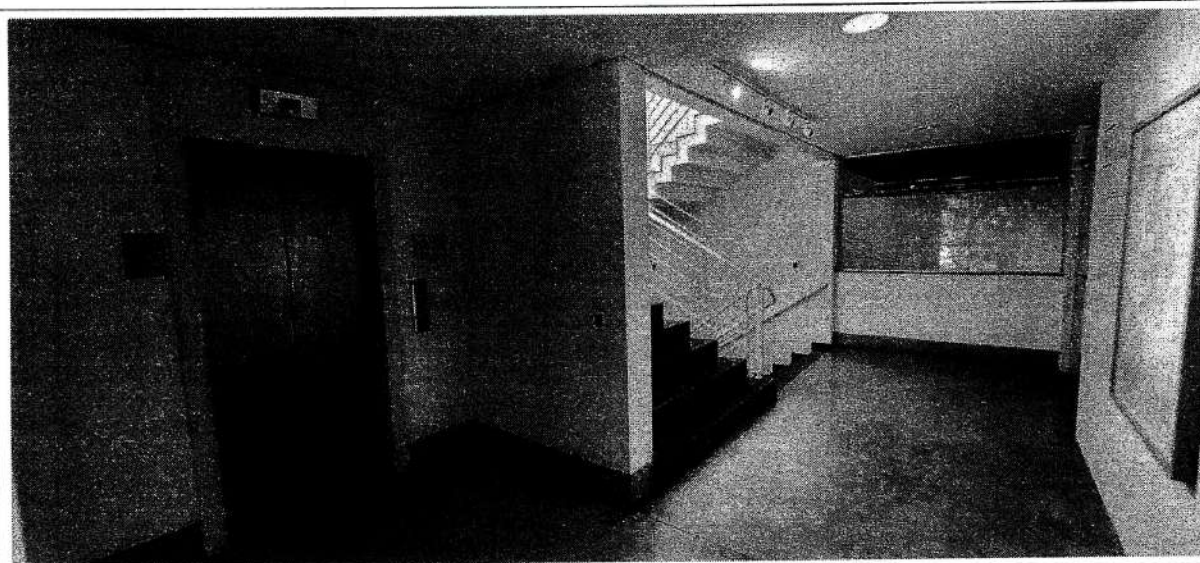
Foto 20: 2º pavimento – Elevador sem sinalização tátil de alerta. Escadas com corrimãos em apenas uma altura e sem prolongamento de 30cm, não possui sinalização tátil de alerta e sinalização visual dos degraus, piso em granito sem faixa antiderrapante

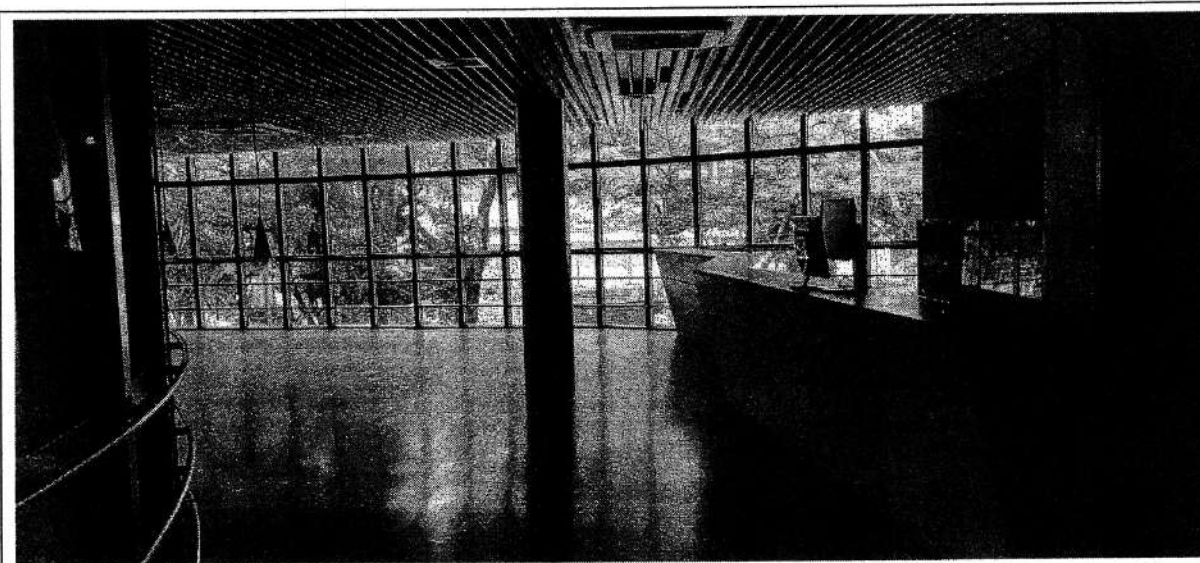
Foto 21: 2º pavimento – espaço destinado ao restaurante/café. Balcão de atendimento não acessível

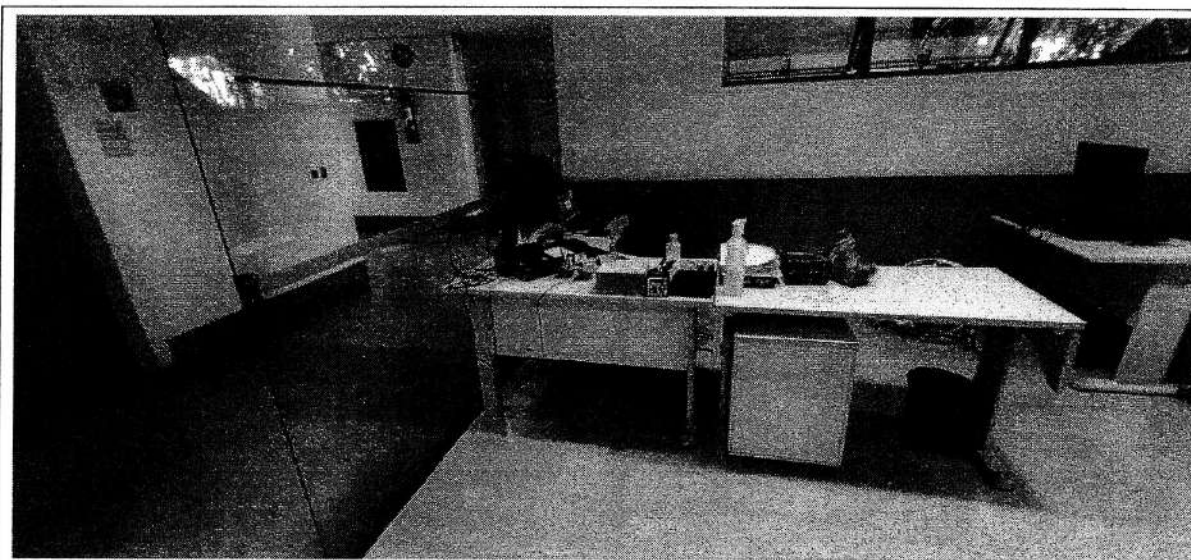
Foto 23: 3º pavimento – Biblioteca – não possui mobiliário acessível

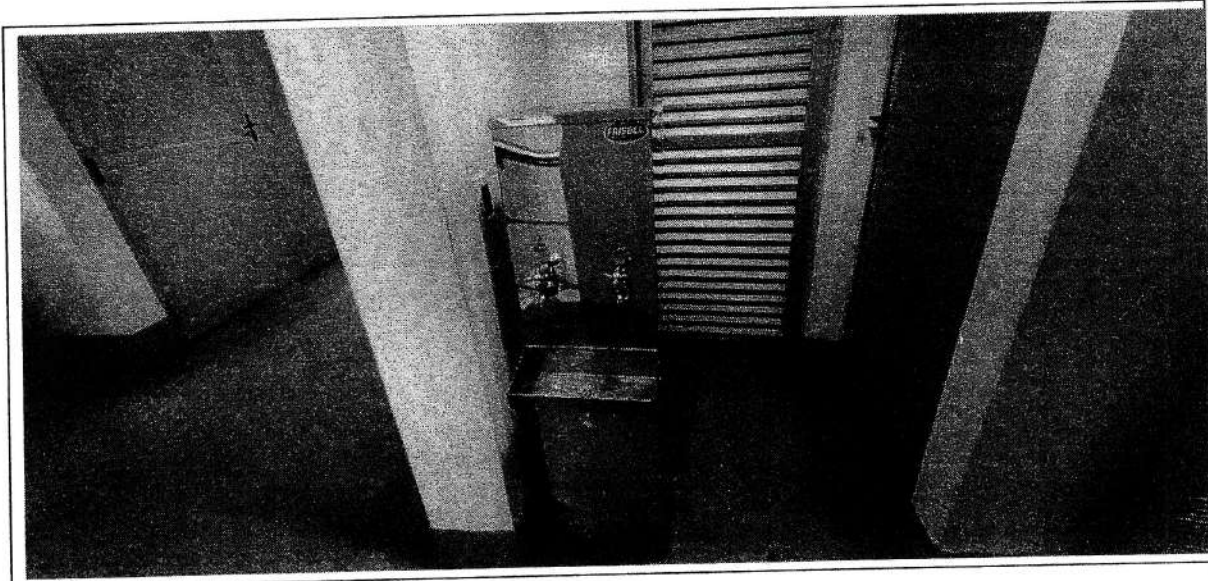
Foto 26: Bebedouro não acessível

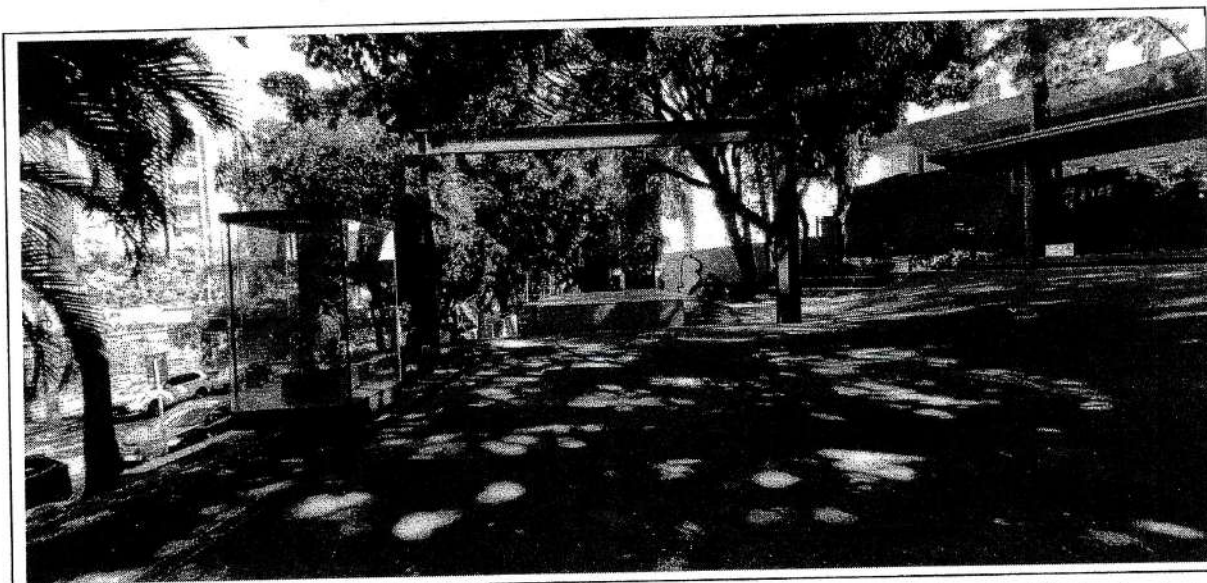
Foto 27: Circulação área externa – piso nivelado bem conservado. Não possui sinalização tátil. Ao fundo à esquerda, palco com acesso exclusivo por meio de escadas

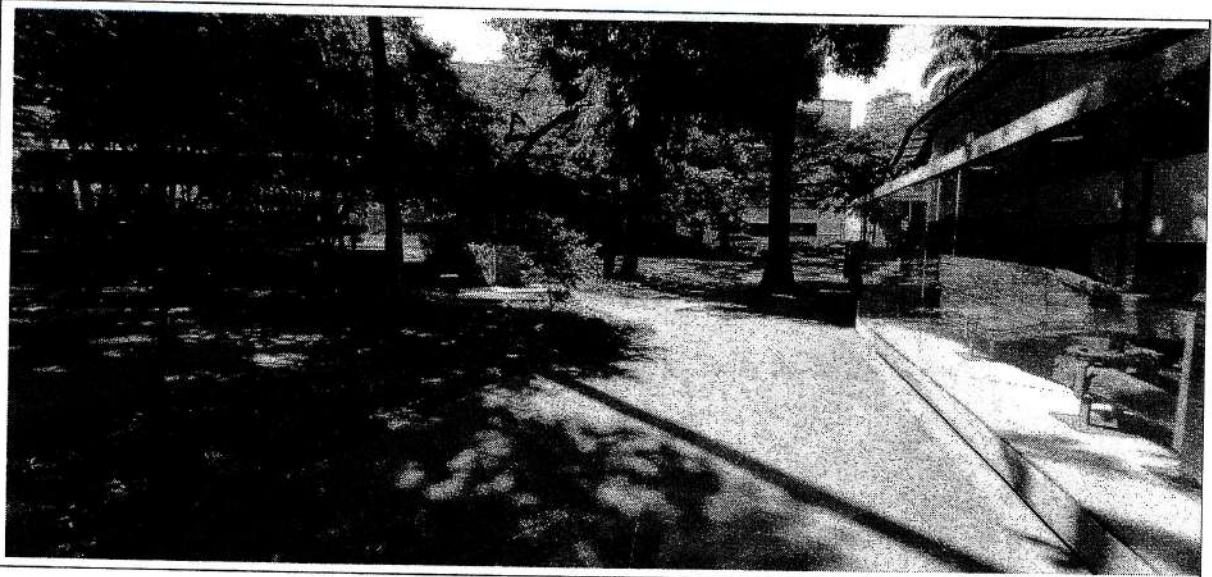
Foto 28: Circulação área externa – piso nivelado bem conservado. Não possui sinalização tátil.

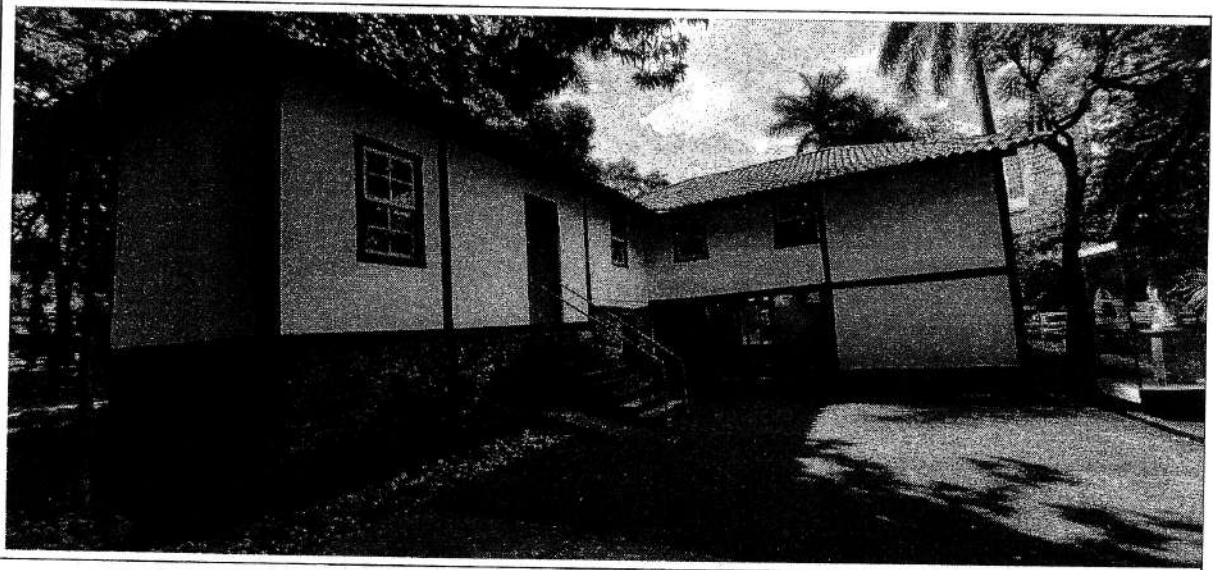
Foto 29: Casarão – não há entrada acessível no imóvel. Área externa – piso bem conservado, não possui sinalização tátil

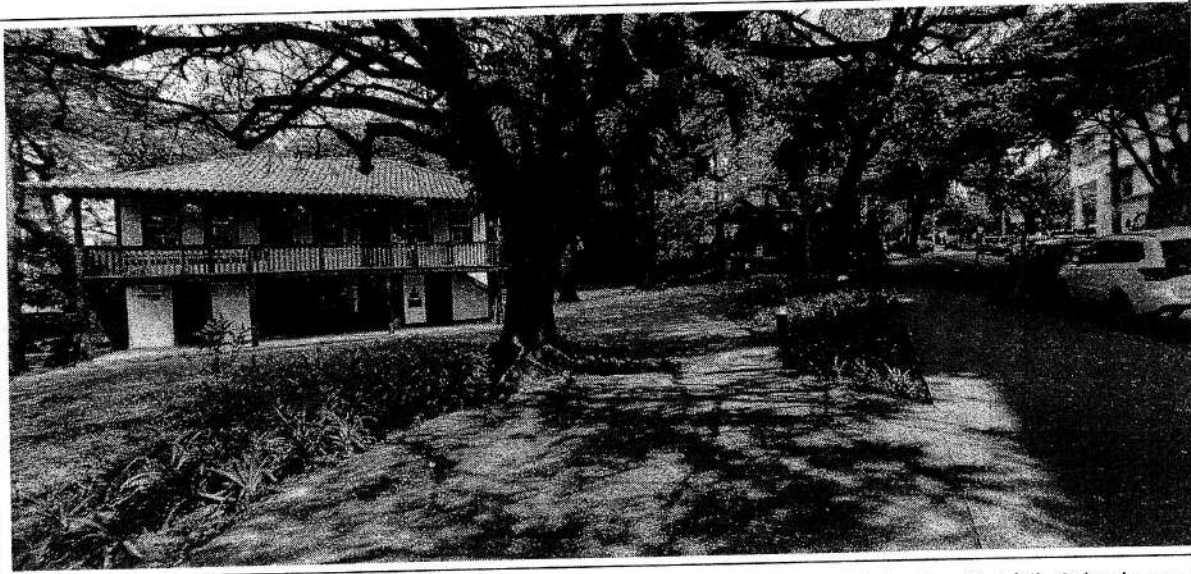
Foto 30: Circulação área externa – piso nivelado bem conservado, não possui sinalização tátil. Calçada rua Bernardo Mascarenhas com piso bem conservado

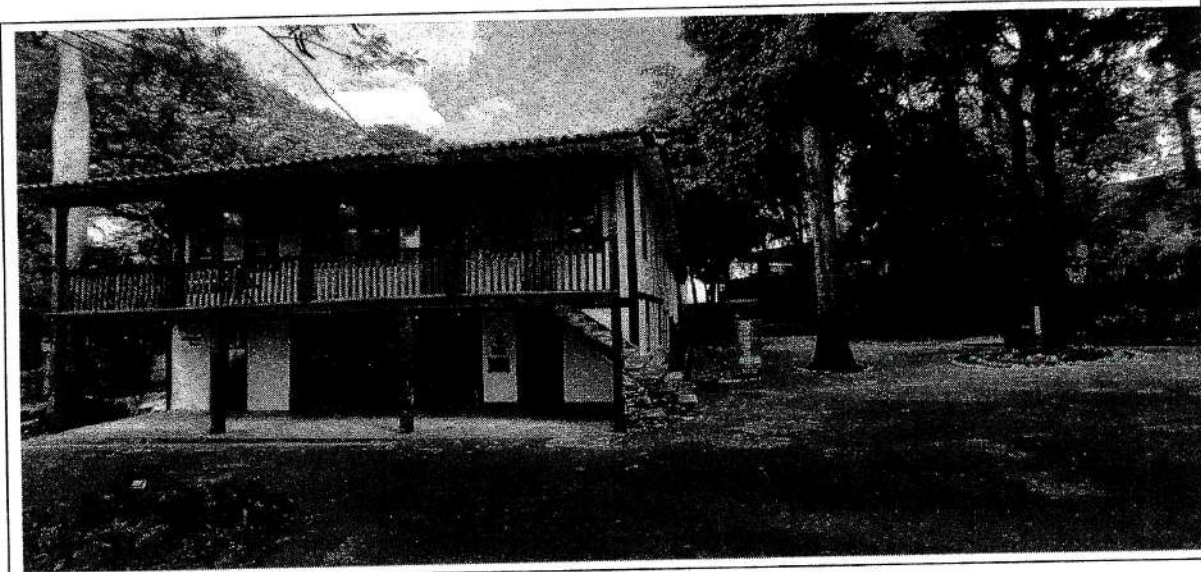
Foto 31: Vista Casarão – entrada acessível apenas no térreo. 1º pavimento acesso exclusivo por meio de escadas

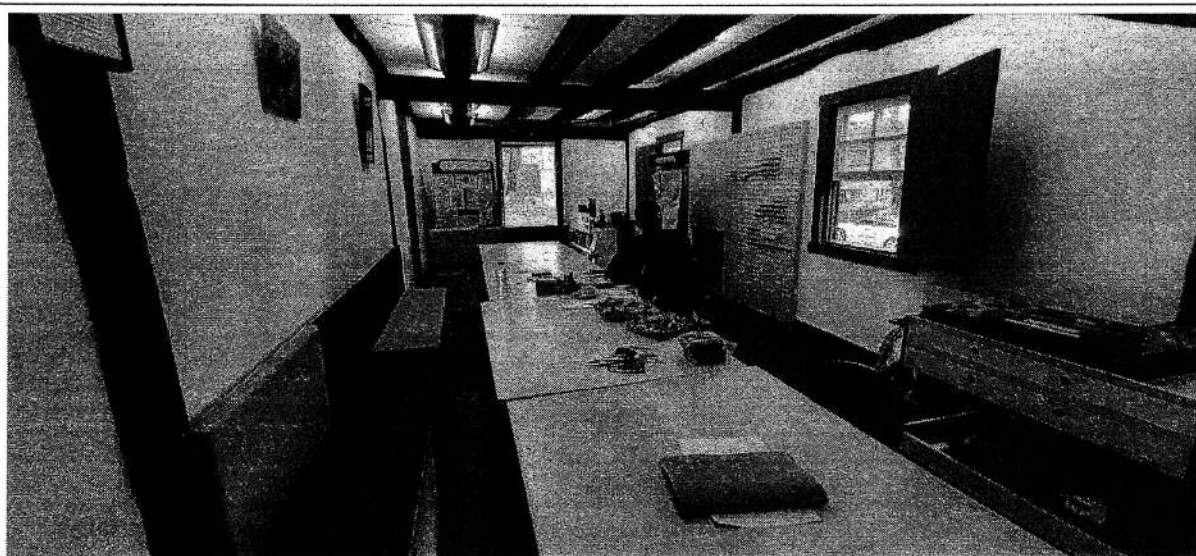
Foto 33: Sala de atividade educacional – porta L= 90cm – desnível h= 17cm

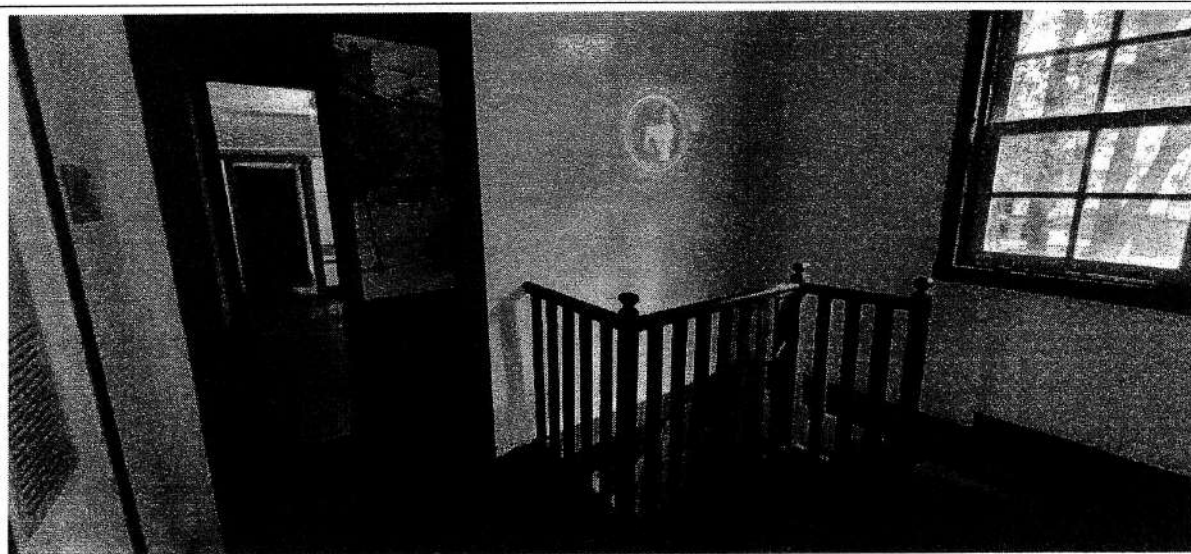
Foto 34: Casarão – 1º pavimento acesso exclusivo por meio de escadas

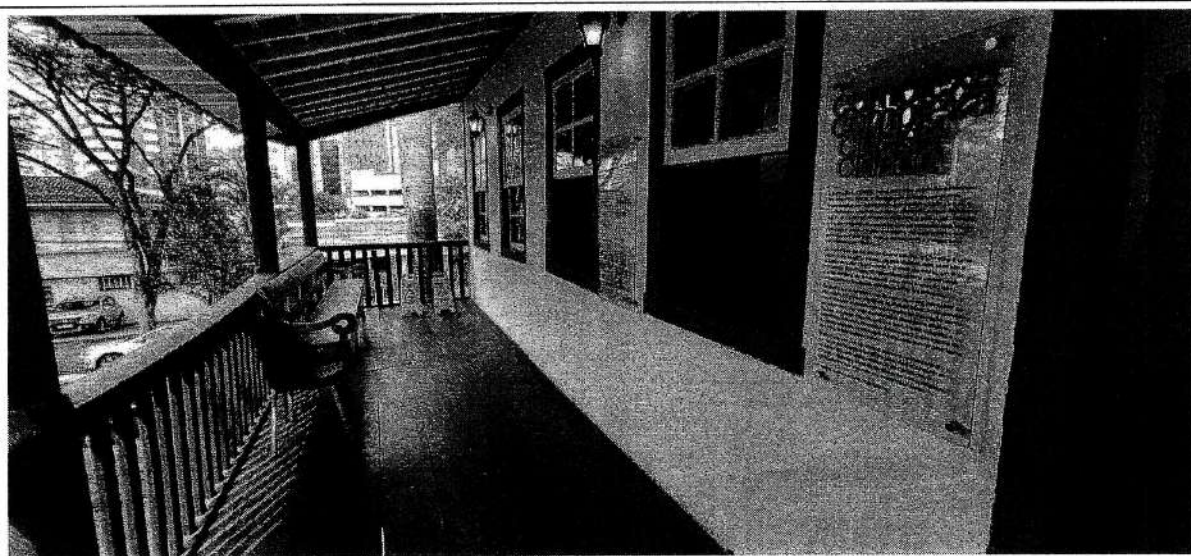
Foto 35: Casarão – varanda 1º pavimento acesso exclusivo por meio de escadas

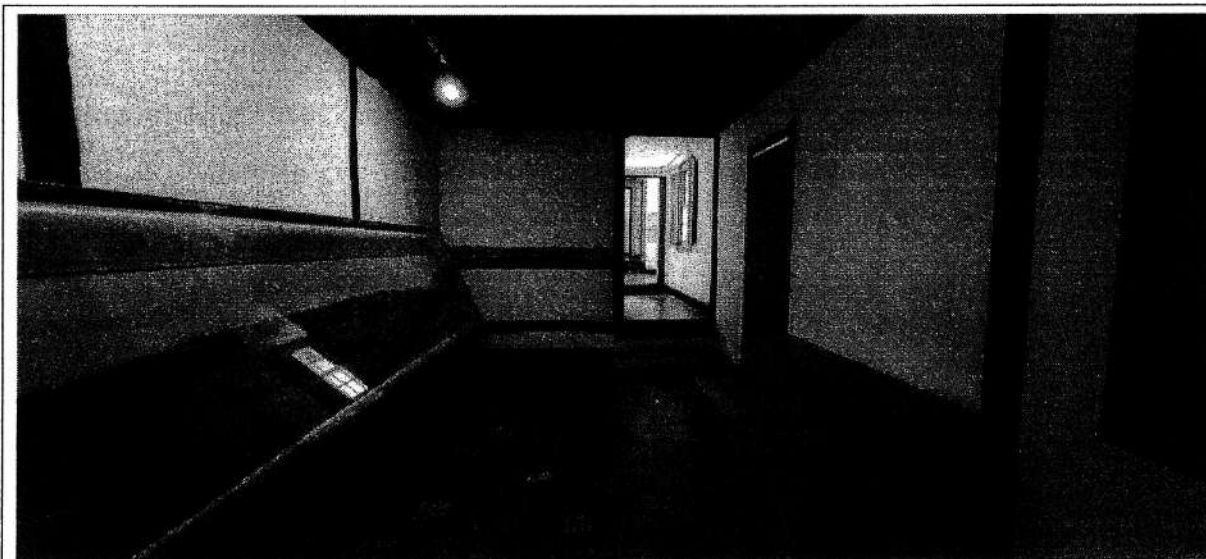
Foto 37: Casarão – 1º pavimento – possui desníveis internos

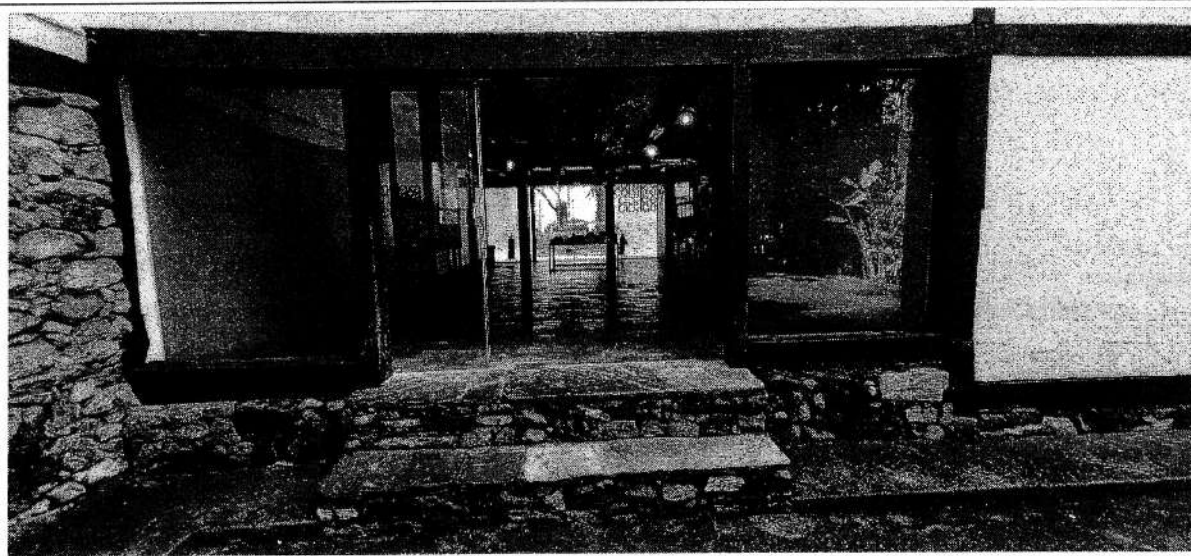
Foto 38: Casarão – térreo – circulação área interna/externa próximo aos sanitários coletivos (não acessíveis)
