# Laudo de Acessibilidade

**Análise de Projeto, Área Externa e Área  
Interna do Shopping Estação BH  
(Belo Horizonte/MG)**

Belo Horizonte, Junho de 2025

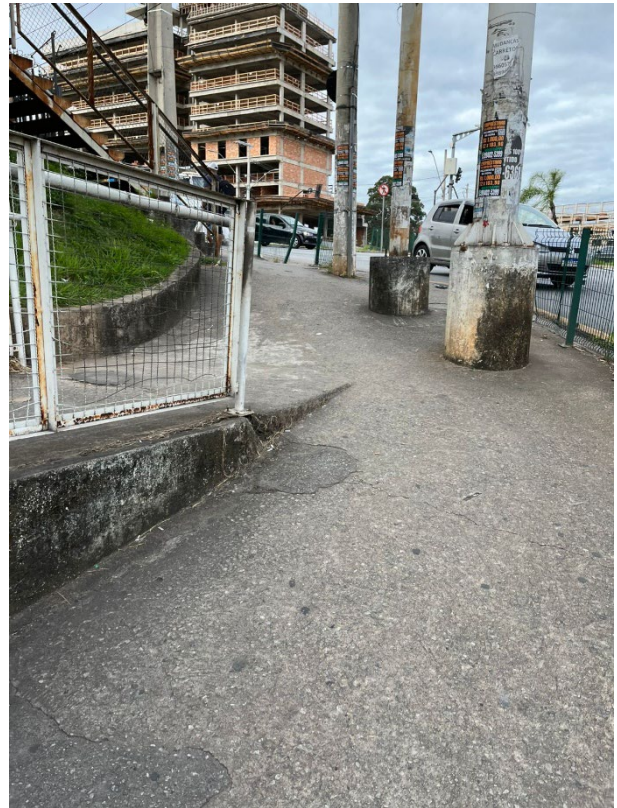
Fotos 1 e 2: Interseção da Av. Cristiano Machado com a Rua Malibu

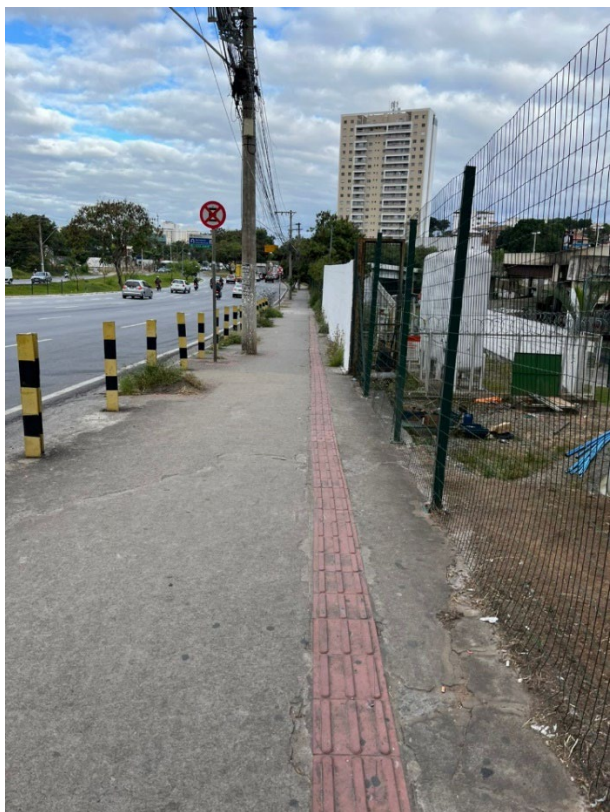
Fotos 3 e 4: Avenida Cristiano Machado entre acesso de carros ao estacionamento e interseção com Av. Vilarinho

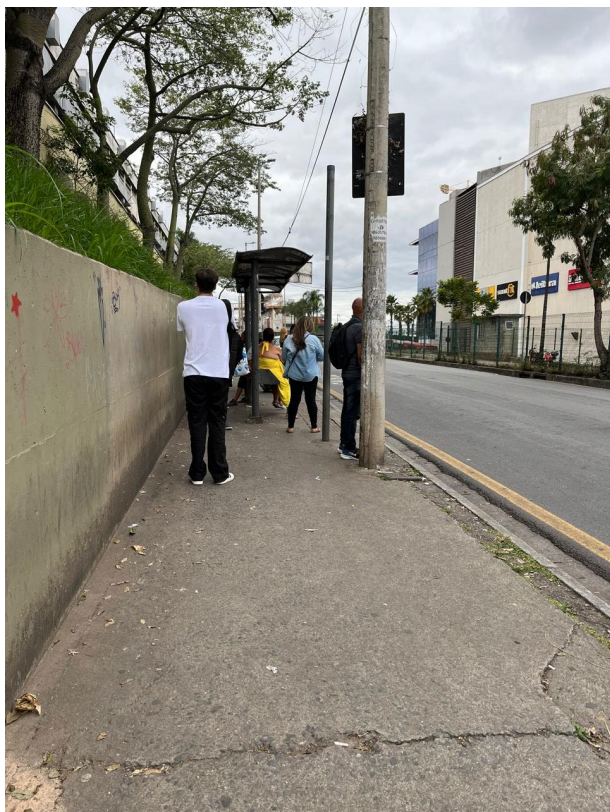
Fotos 5 e 6: Rua Malibu no ponto de ônibus e na interseção com a Av. Vilarinho

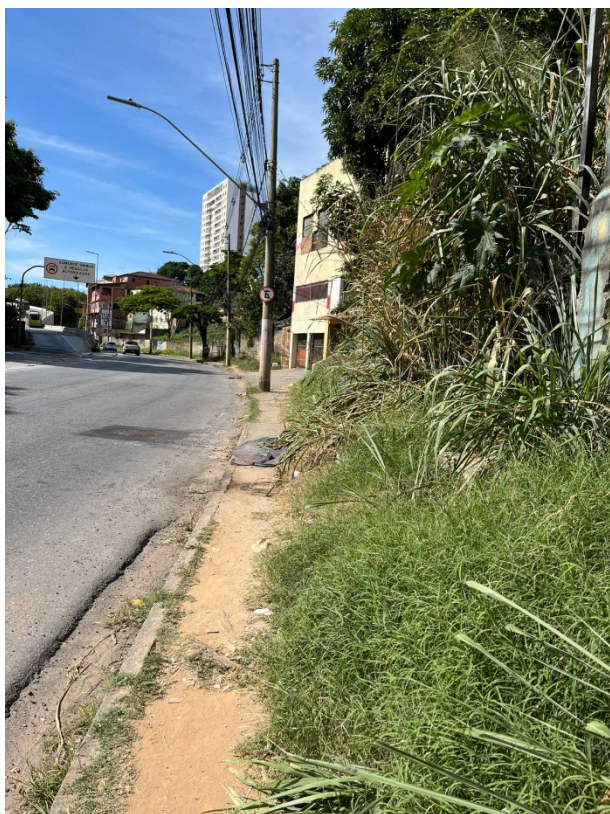
Fotos 8 e 09: Av. Vilarinho entre Rua Jaboticabeiras e Av. Cristiano Machado

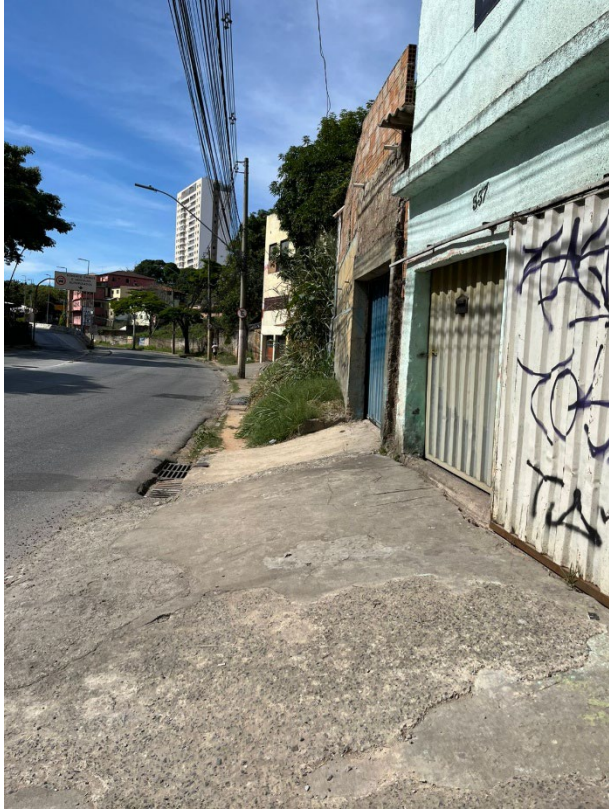
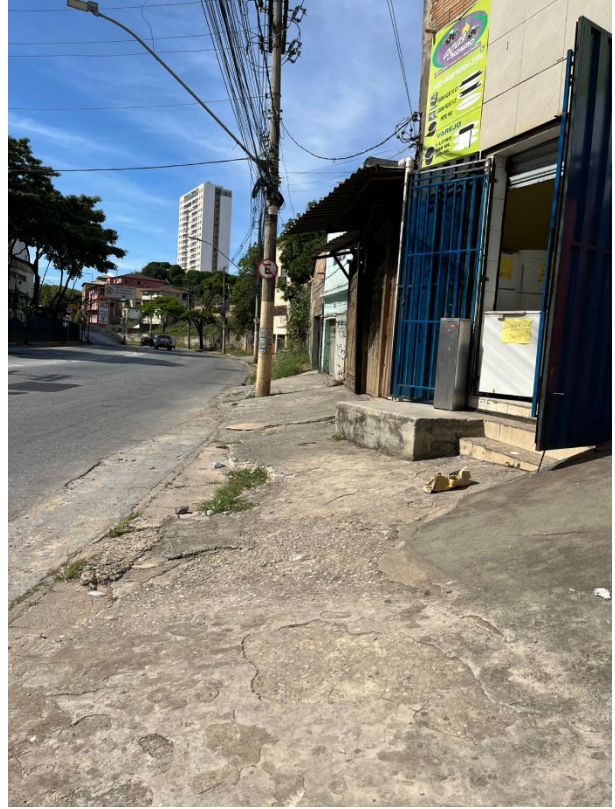
Fotos 10 e 11: Av. Vilarinho entre Rua Jaboticabeiras e Av. Cristiano Machado

A calçada está inadequada nos seguintes itens:

- Garantir rota acessível, levando em contas as interferências existentes, conforme Item 6.12.3 da NBR9050/Ano2020;
- Implantar calçada no acesso à Estação Vilarinho vindo da Av. Vilarinho, conforme Itens 6.12.3 e 6.12.6 da NBR9050/Ano2020;
- Fazer a poda correta da vegetação para garantir a visibilidade do pedestre na interseção da Rua Malibu com a Av. Vilarinho, bem como no acesso à Estação, conforme Item 6.12.3 da NBR9050/Ano2020;
- Regularizar a calçada da Av. Vilarinho, entre Jaboticabeiras e Av. Cristiano Machado, de forma a garantir a faixa livre (Item 6.12.3 da NBR9050/Ano2020);
- Implantar calçada da Av. Vilarinho, entre Jaboticabeiras e Av. Cristiano Machado, de forma a criar uma faixa livre (Itens 6.12.3 e 6.12.6 da NBR9050/Ano2020).

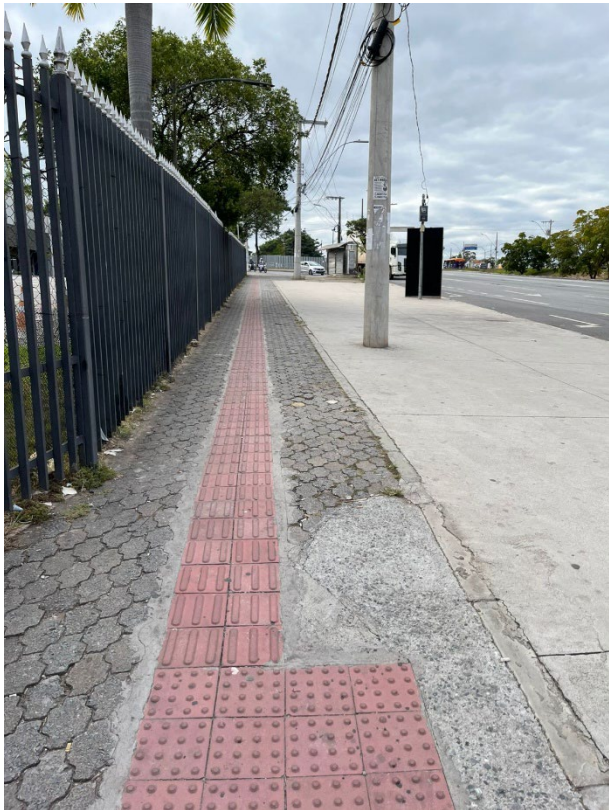
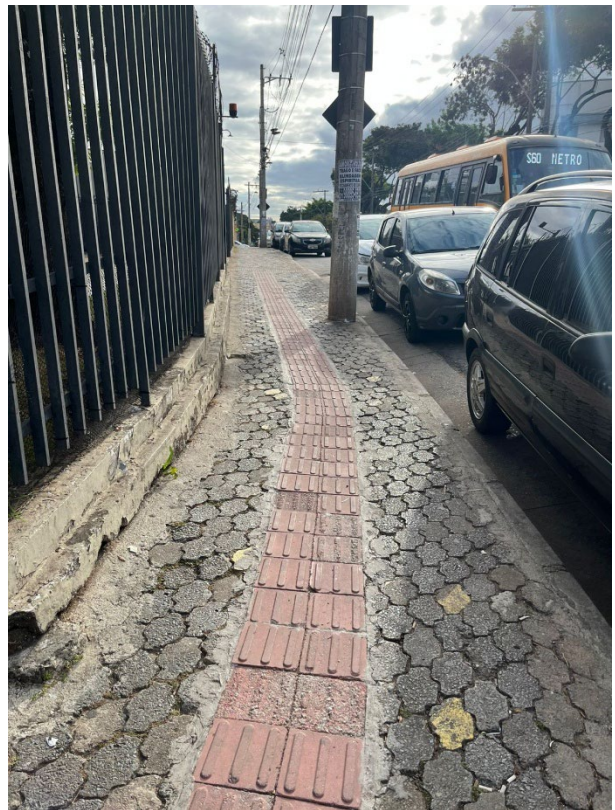
Fotos 1 e 2: Av. Vilarinho entre Rua Jaboticabeiras e Av. Cristiano Machado

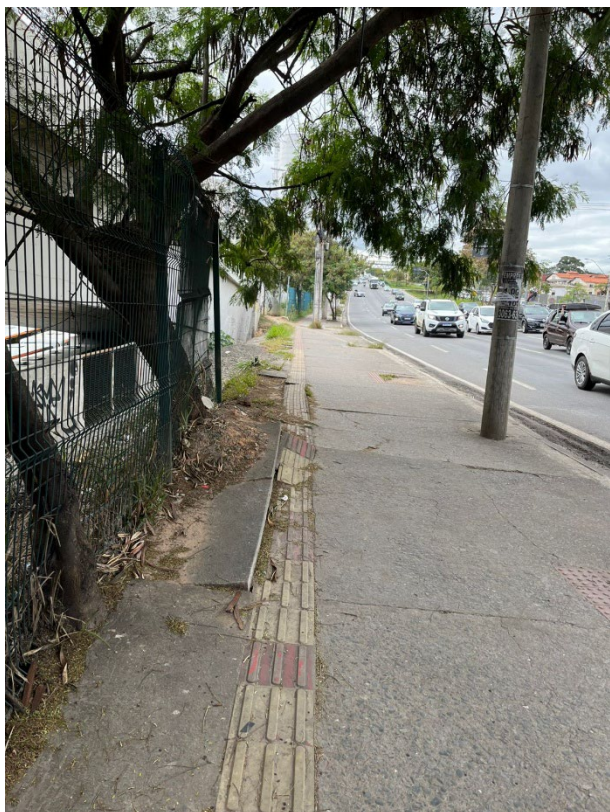
Fotos 5 e 6: Av. Cristiano Machado após o acesso de estacionamento do shopping até a interseção com a Av. Vilarinho

- ✗ Na Av. Cristiano Machado, após o acesso de estacionamento do shopping até a interseção com a Av. Vilarinho, existem alguns pontos de trincas e piso muito trepidante que tornam a superfície irregular (Item 6.3.2 da NBR9050/Ano2020);

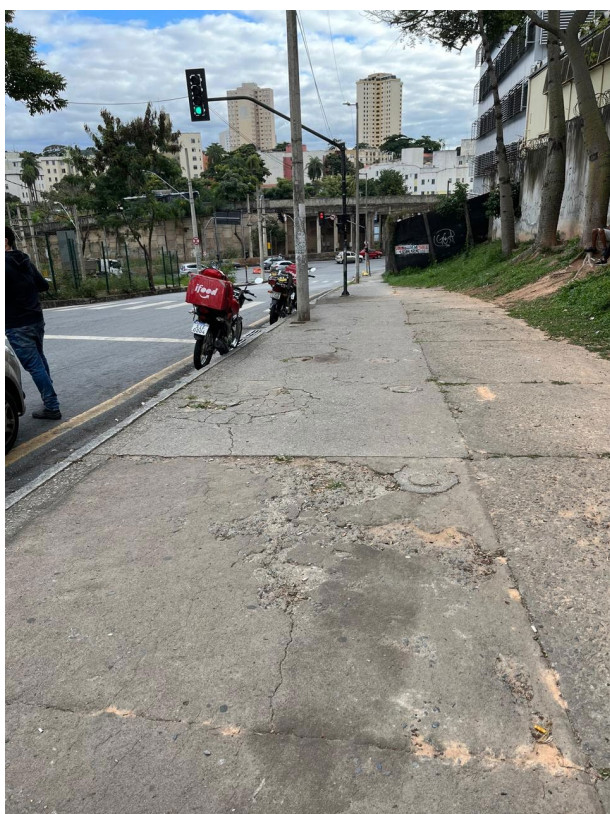
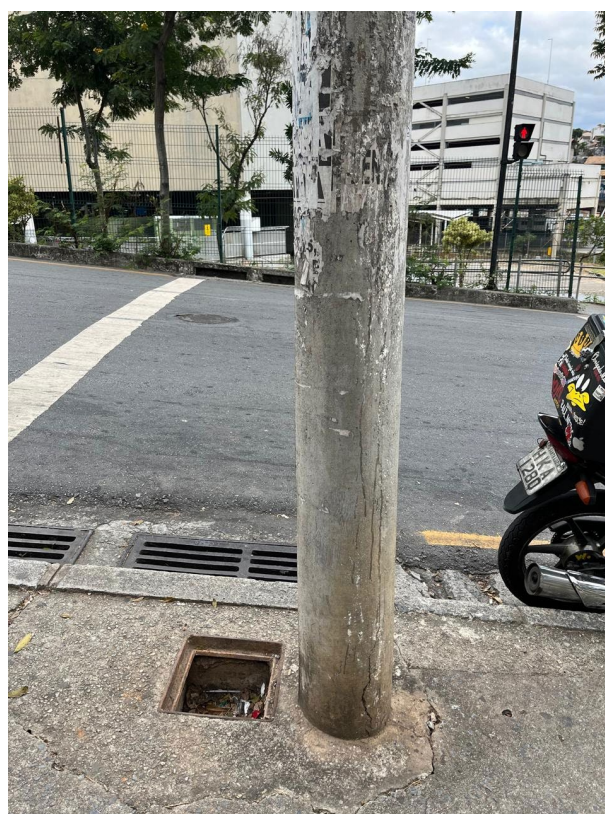
Fotos 7 e 8: Rua Malibu na interseção com a Av. Vilarinho

- ✗ Na Rua Malibu, observou-se a presença de trincas, um buraco na calçada, além dos elementos de fixação do antigo abrigo ainda não foram retirados (Item 6.3.2 da NBR9050/Ano2020);

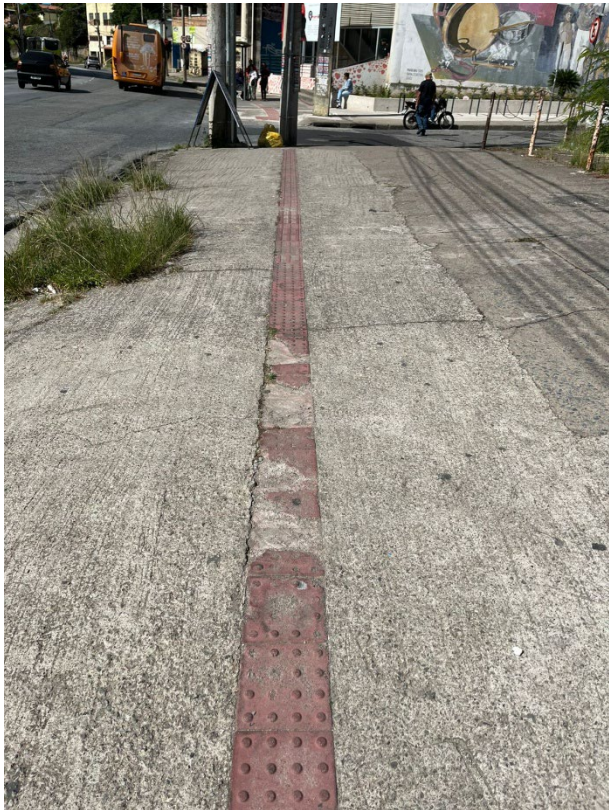
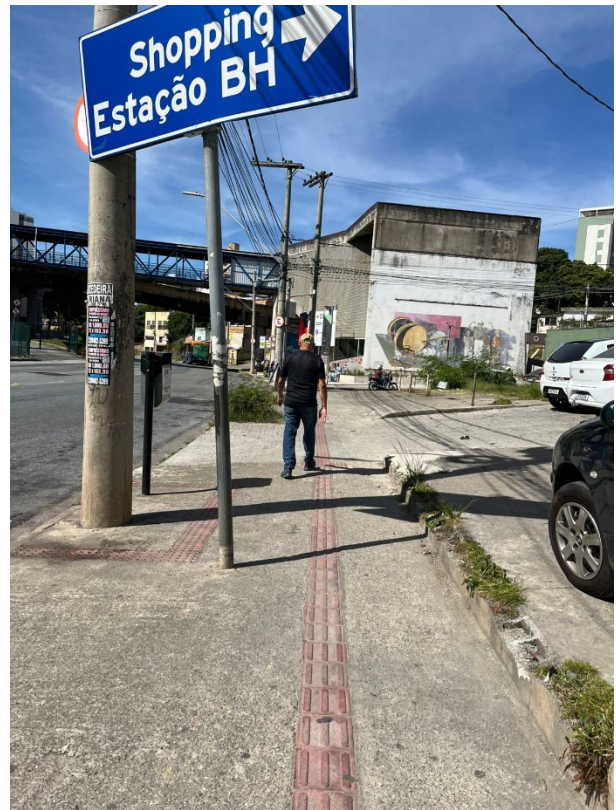
Fotos 9 e 10: Avenida Vilarinho entre Rua das Melancias e Rua Jaboticabeiras

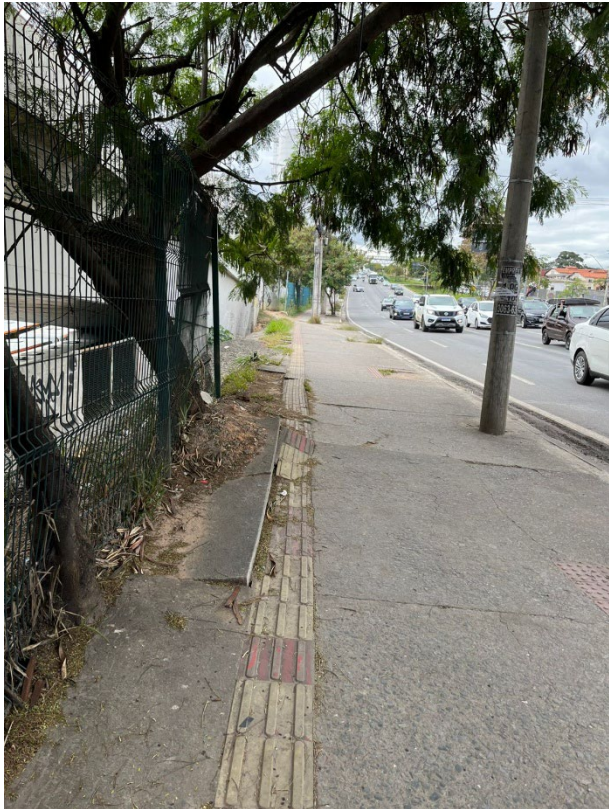
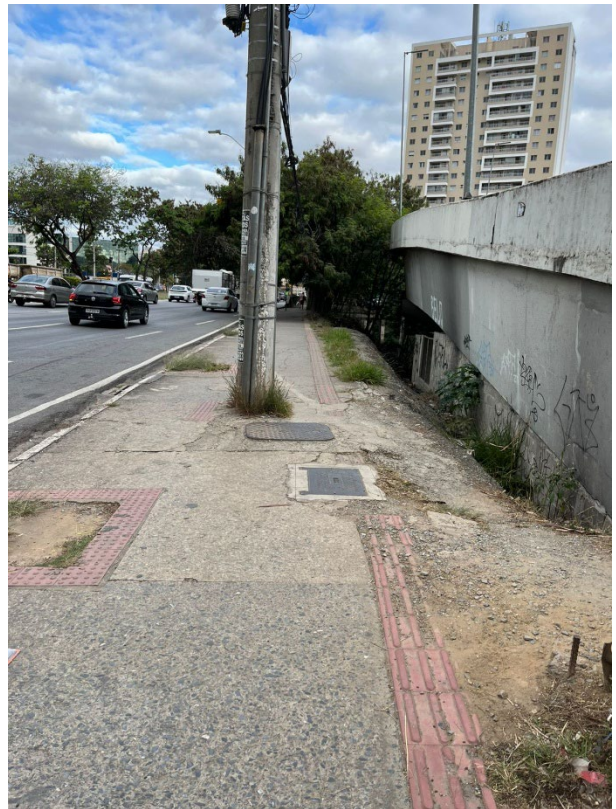
Fotos 3 e 4: Av. Cristiano Machado após o acesso de estacionamento do shopping até a interseção com a Av. Vilarinho

- ✗ Na Av. Cristiano Machado foi observado que, no trecho após o acesso de estacionamento do shopping até a interseção com a Av. Vilarinho, existem pontos nos quais o piso tátil direcional está quebrado em função de alguma trinca no piso ou raiz de árvore (Itens 6 e 7.8 da NBR16537/Ano2024);

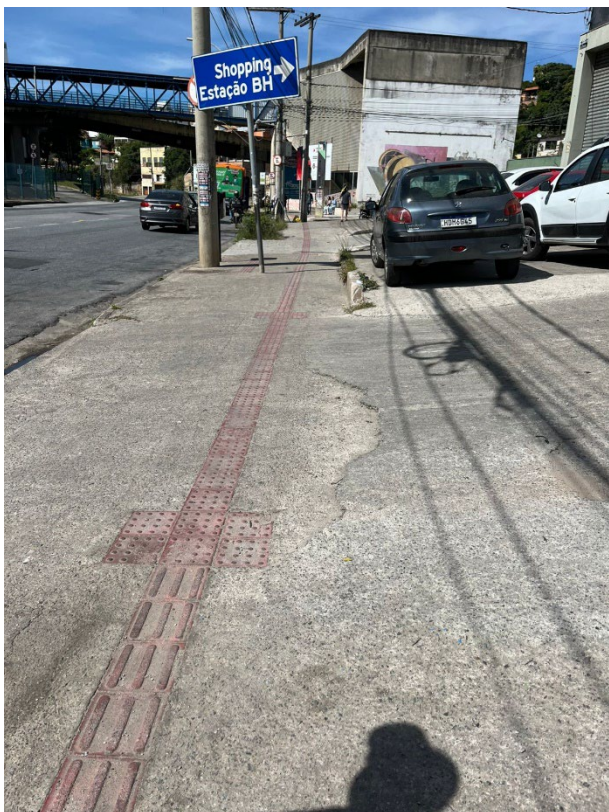
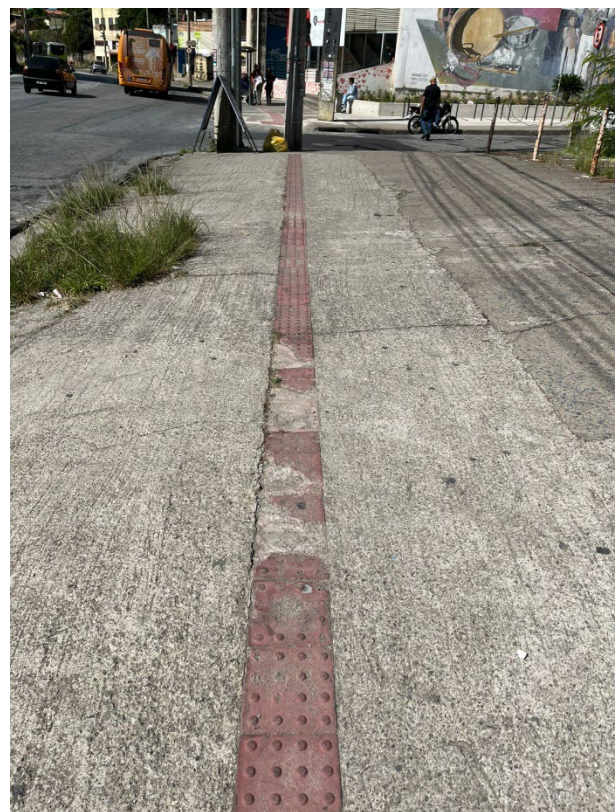
Fotos 5 e 6: Av. Vilarinho entre Rua das Melancias e Rua Jaboticabeiras

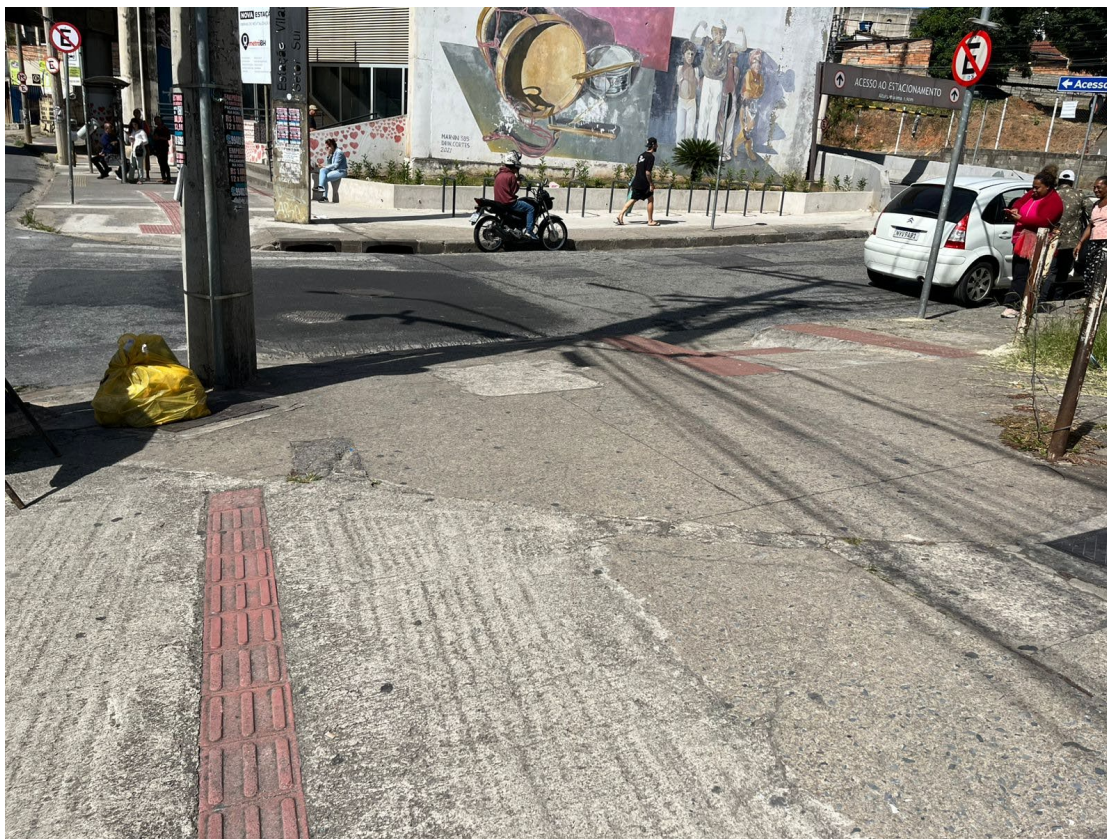
Foto 7: Interseção da Av. Vilarinho com a Rua das Melancias

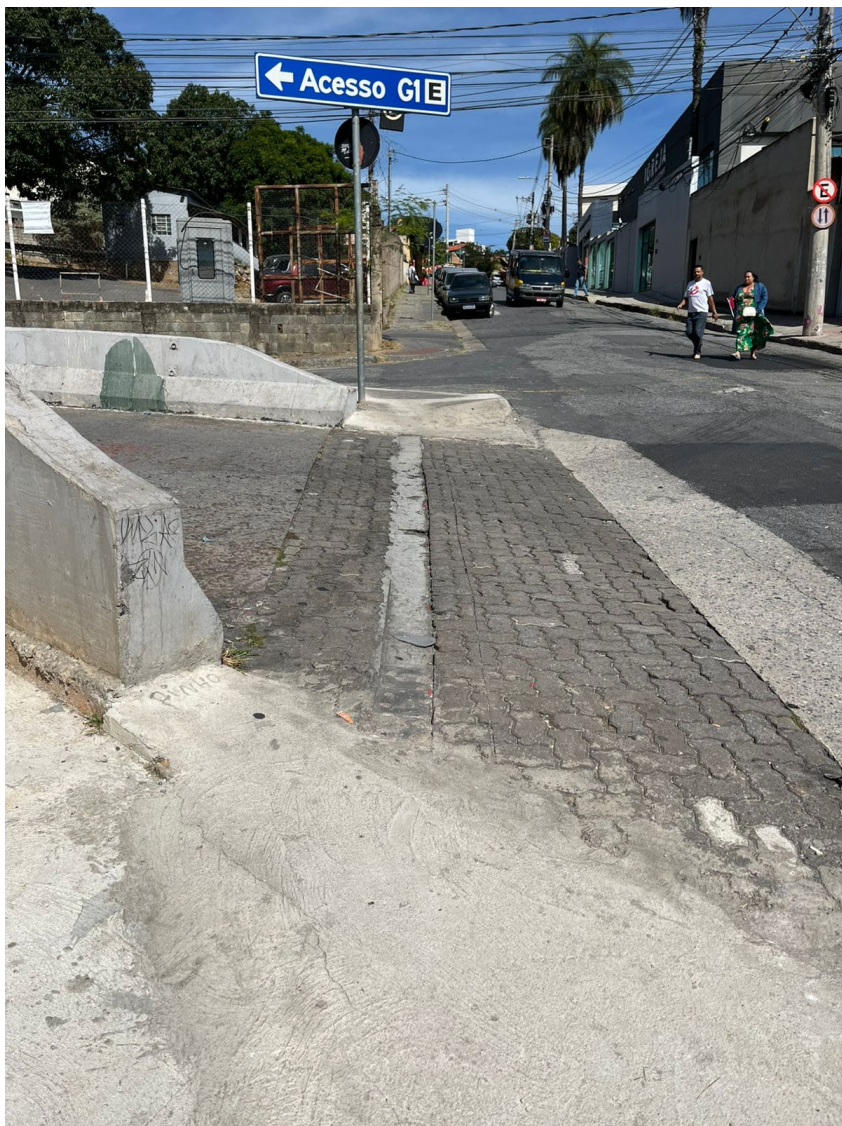
Foto 08: Acesso ao estacionamento pela Rua Jaboticabeiras

- Implantar cordão boleado na Rua Jaboticabeiras, de forma a se tornar guia balizadora e divisão entre calçada e área permeável, conforme Itens 6 e 7.8 da NBR16537/Ano2024.

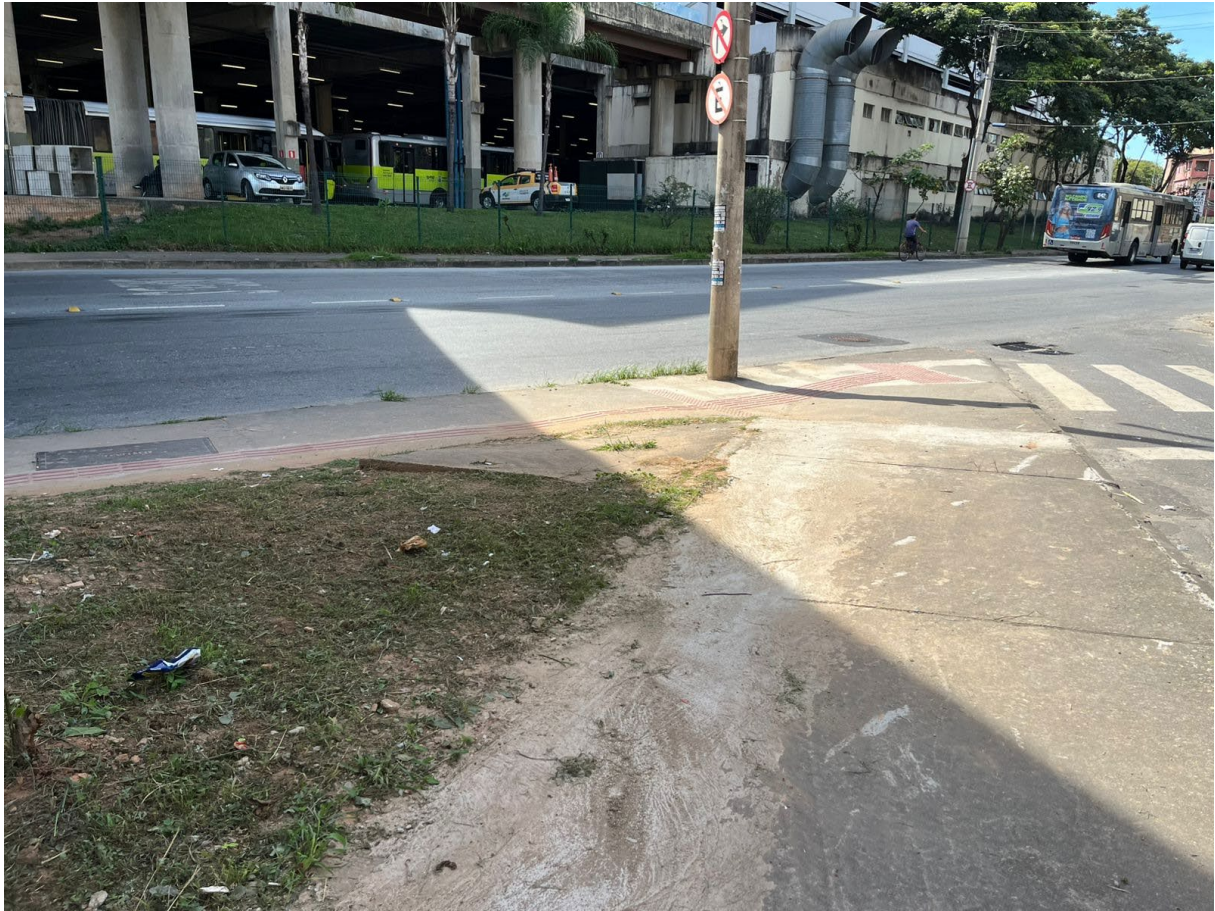
Foto 09: Interseção da Rua Jaboticabeiras com Av. Vilarinho

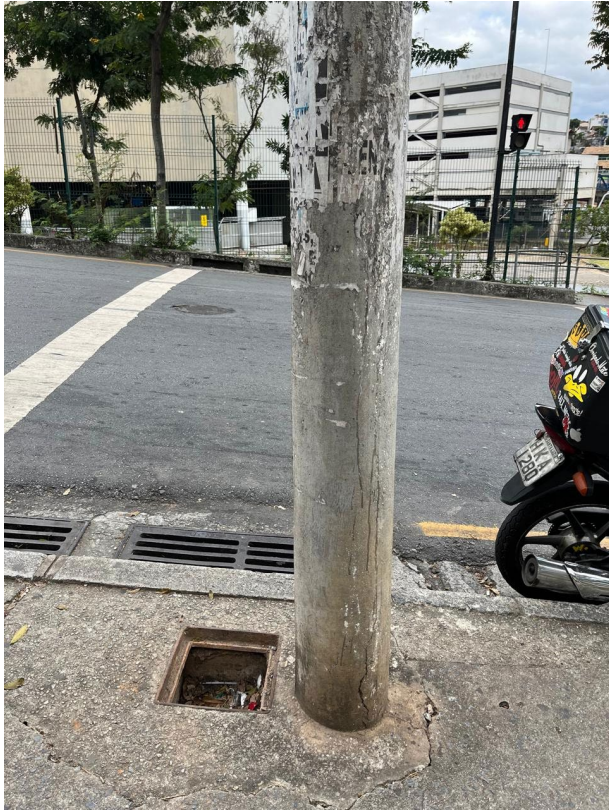
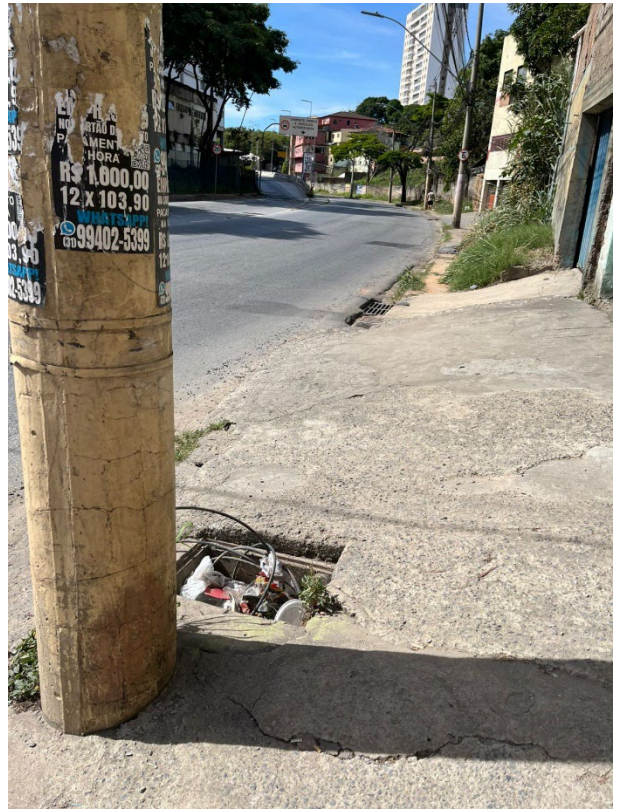
Fotos 1 e 2: Caixas de inspeção da Rua Malibu e da Av. Vilarinho, respectivamente.

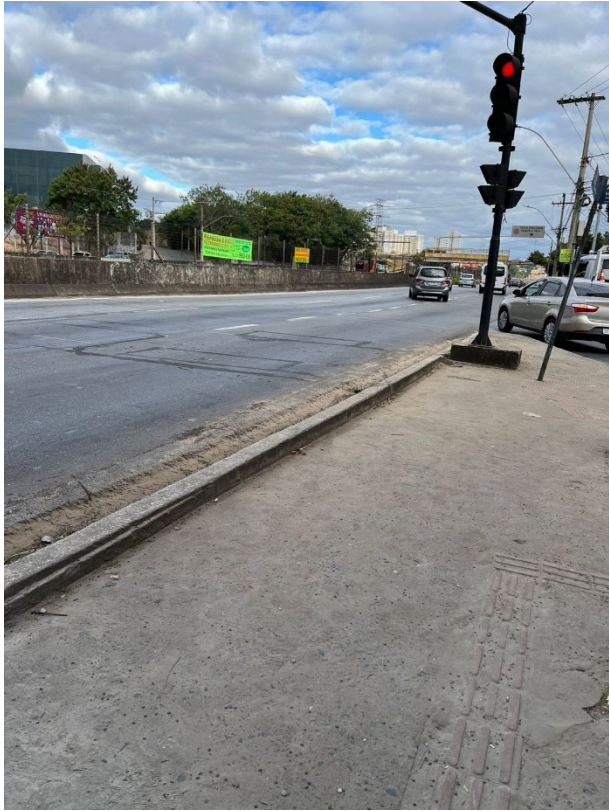
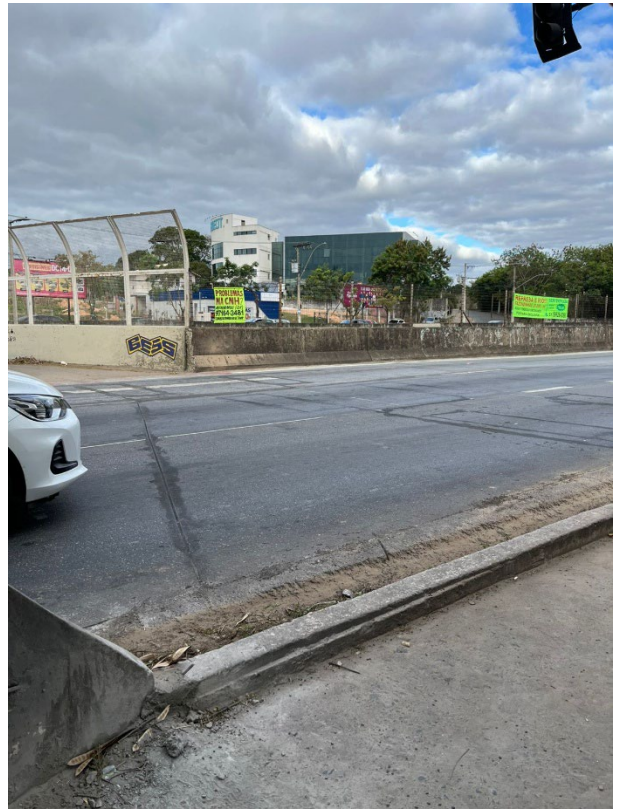
Fotos 1 e 2: Av. Cristiano Machado na interseção com a Av. Vilarinho.

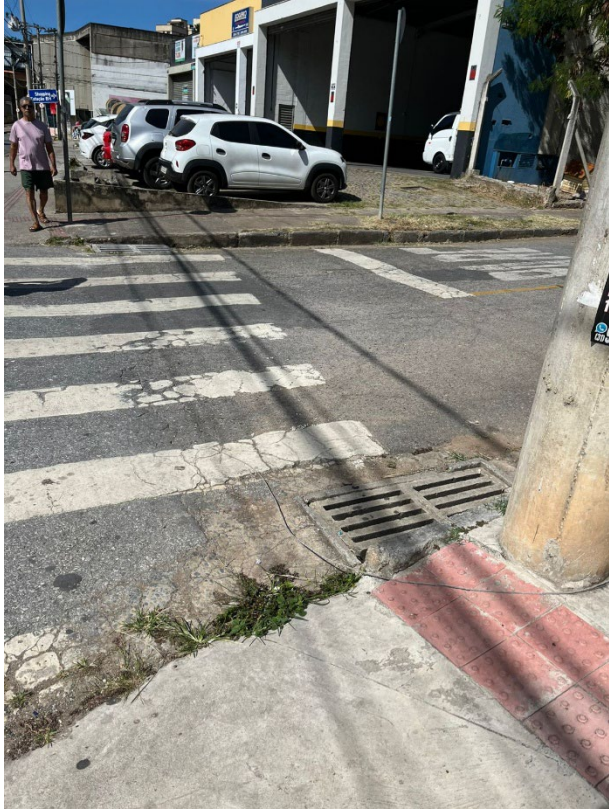
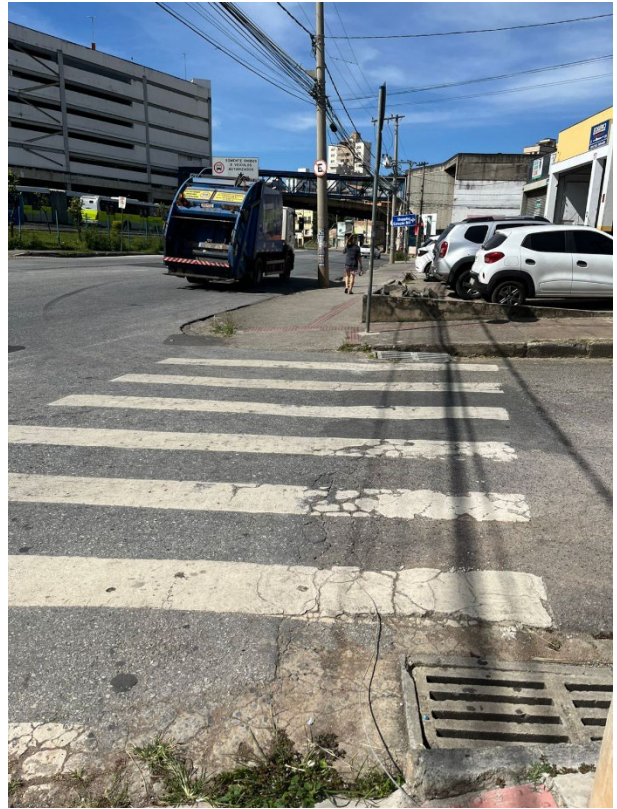
Fotos 3 e 4: Interseção da Av. Vilarinho com a Rua das Macieiras.

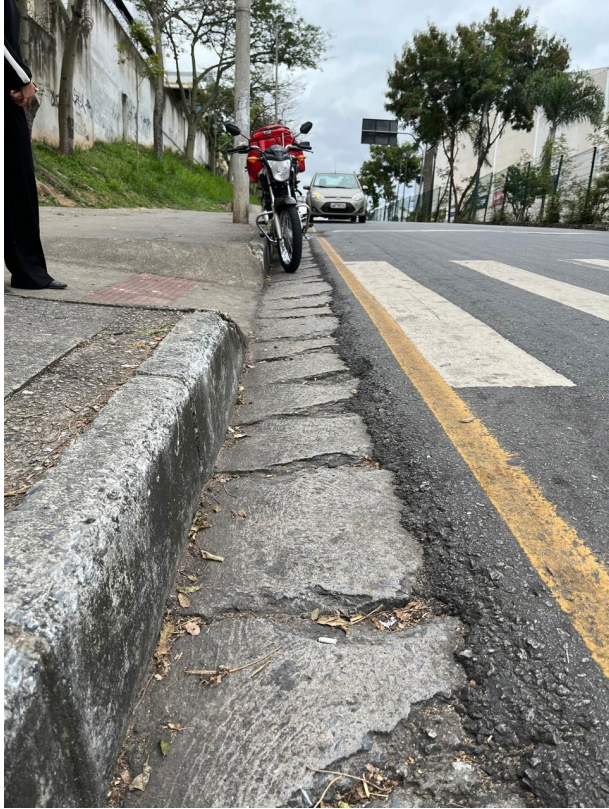
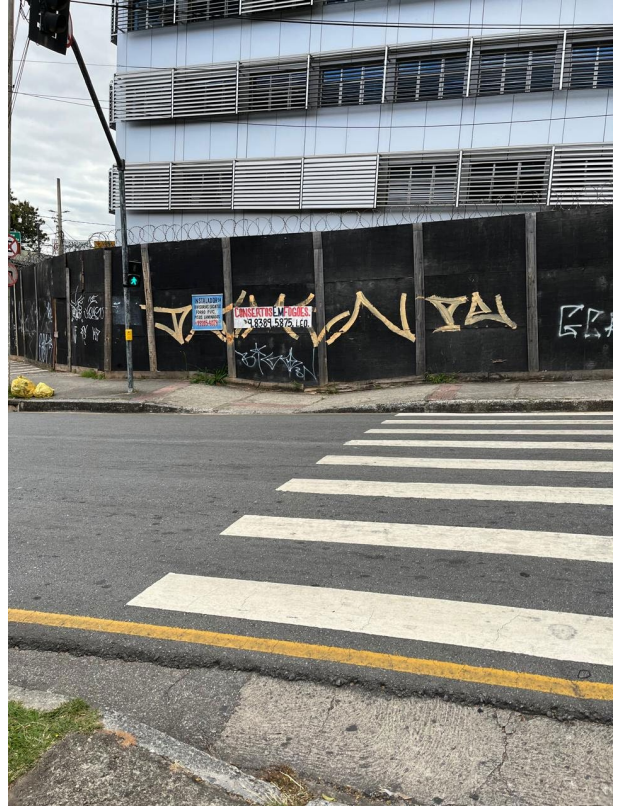
Fotos 1 e 2: Rua Malibu com a Av. Vilarinho.

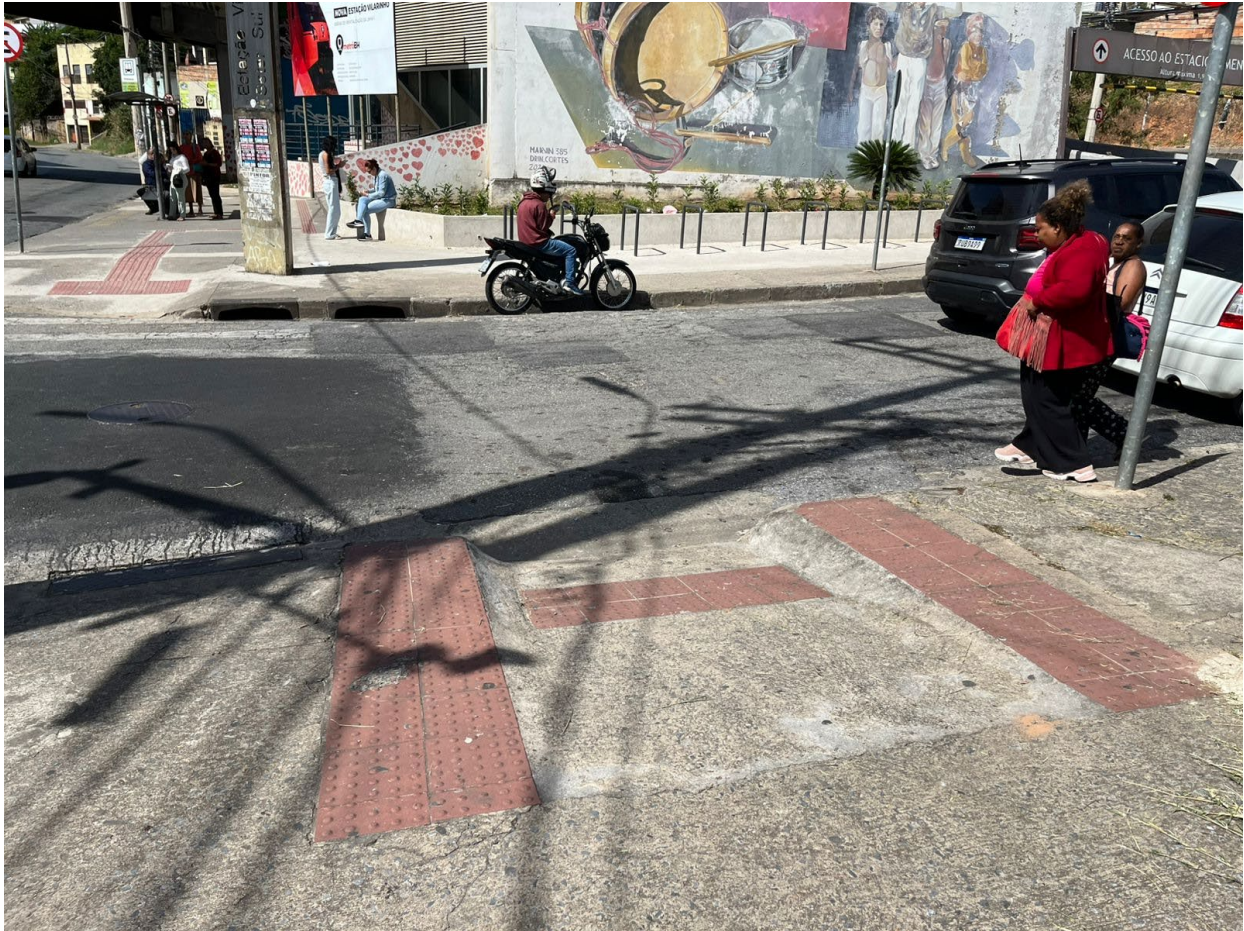
Foto 3: Rua das Macieiras

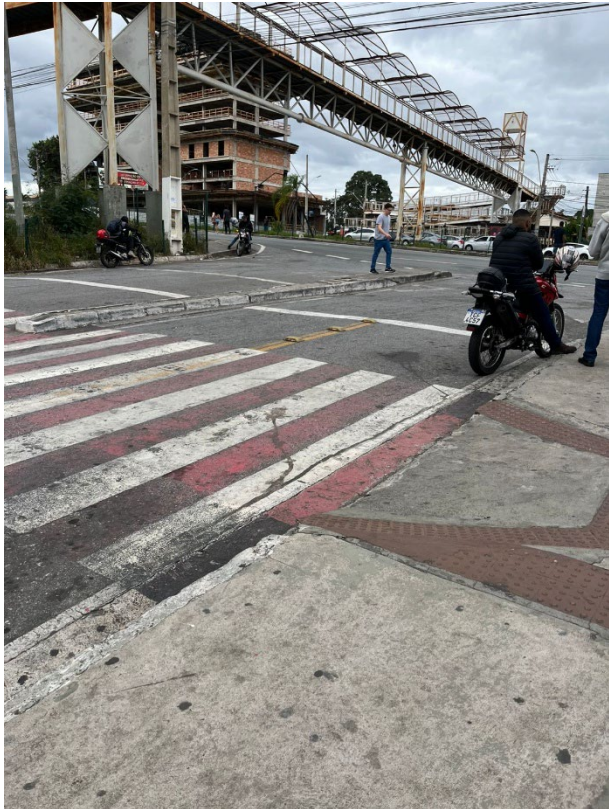
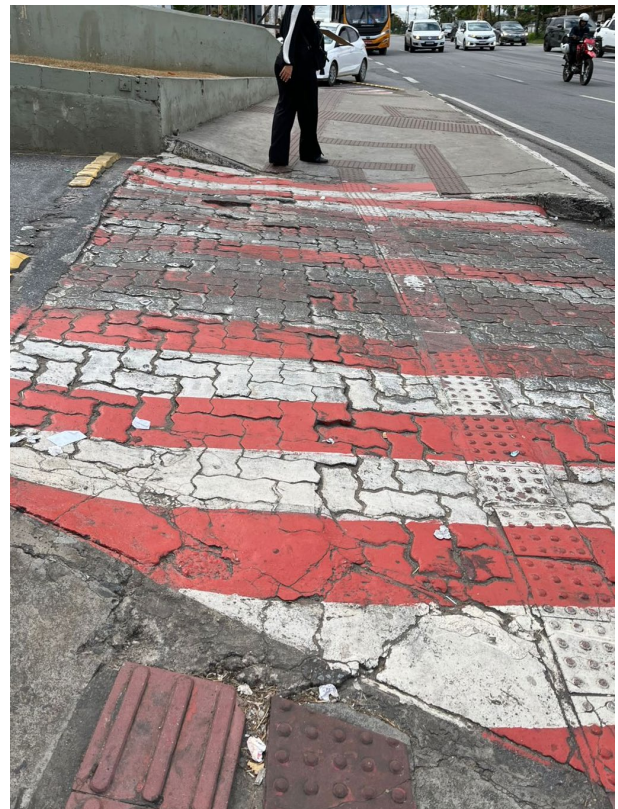
Fotos 1 e 2: Av. Cristiano Machado com a Rua Malibu e no acesso ao estacionamento do shopping, respectivamente

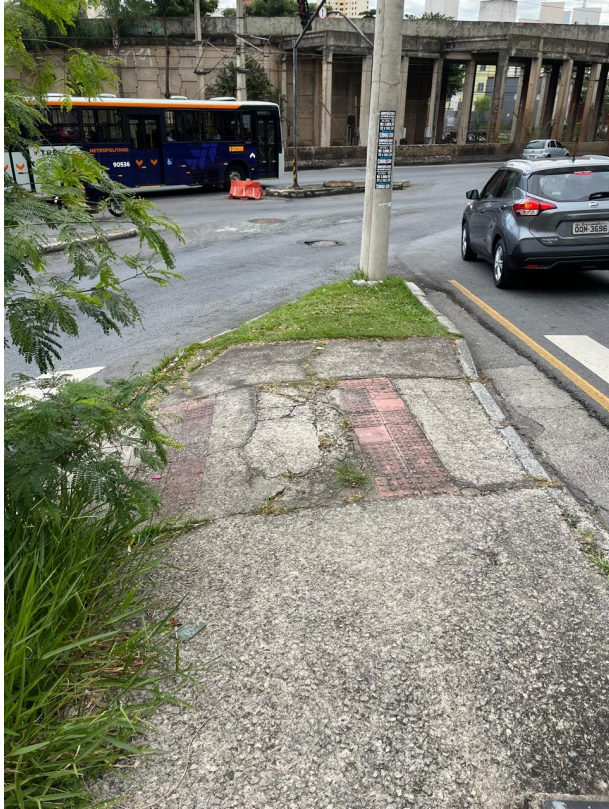
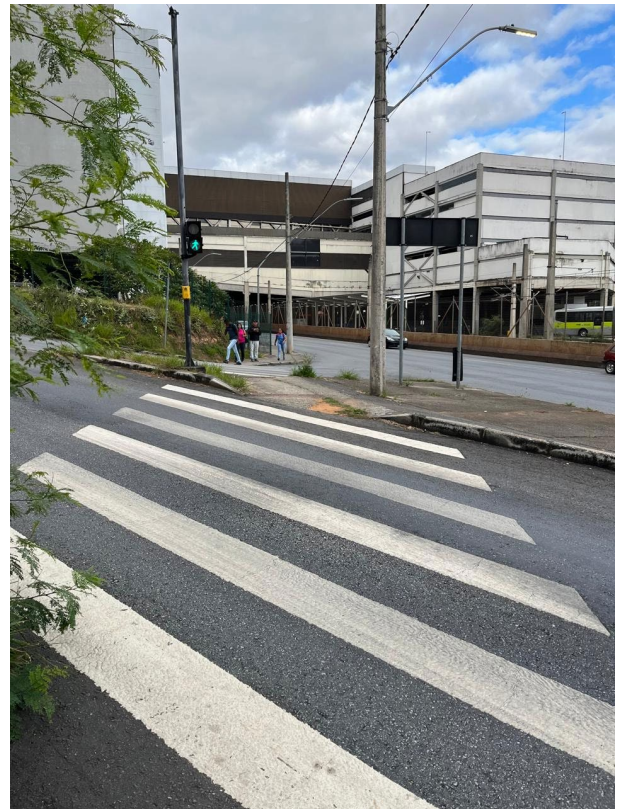
Fotos 3 e 4: Rua Malibu na interseção com a Av. Vilarinho

- Refazer os rebaixos conforme o Item 6.12.7.3 da NBR9050/Ano2020.

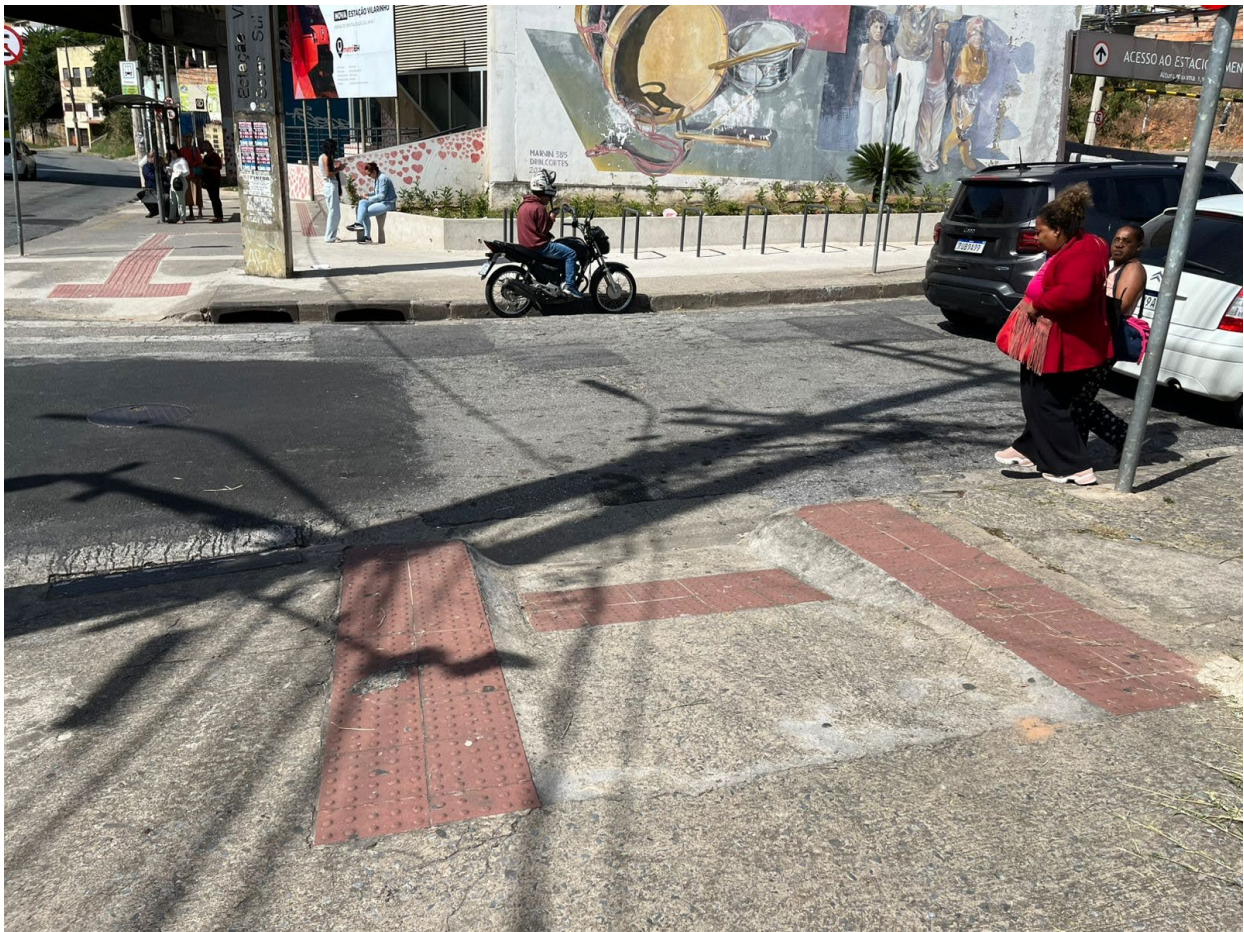
Foto 1: Rua das Macieiras

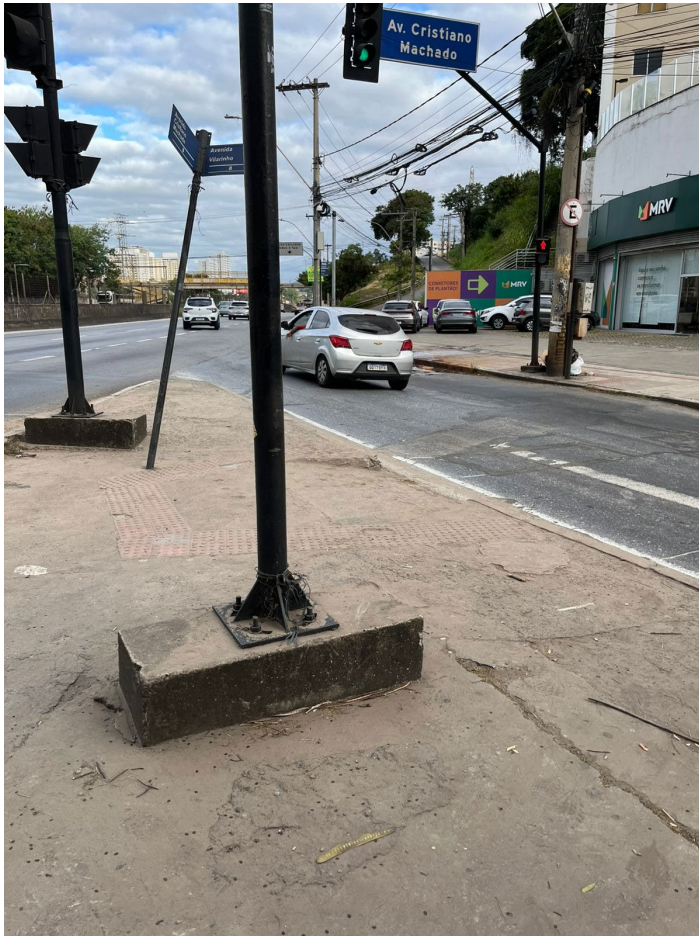
Foto 1: Av. Vilarinho em interseção com a Av. Cristiano Machado

- Refazer rebaixo conforme o Item 6.12.7.3 da NBR9050/Ano2020.

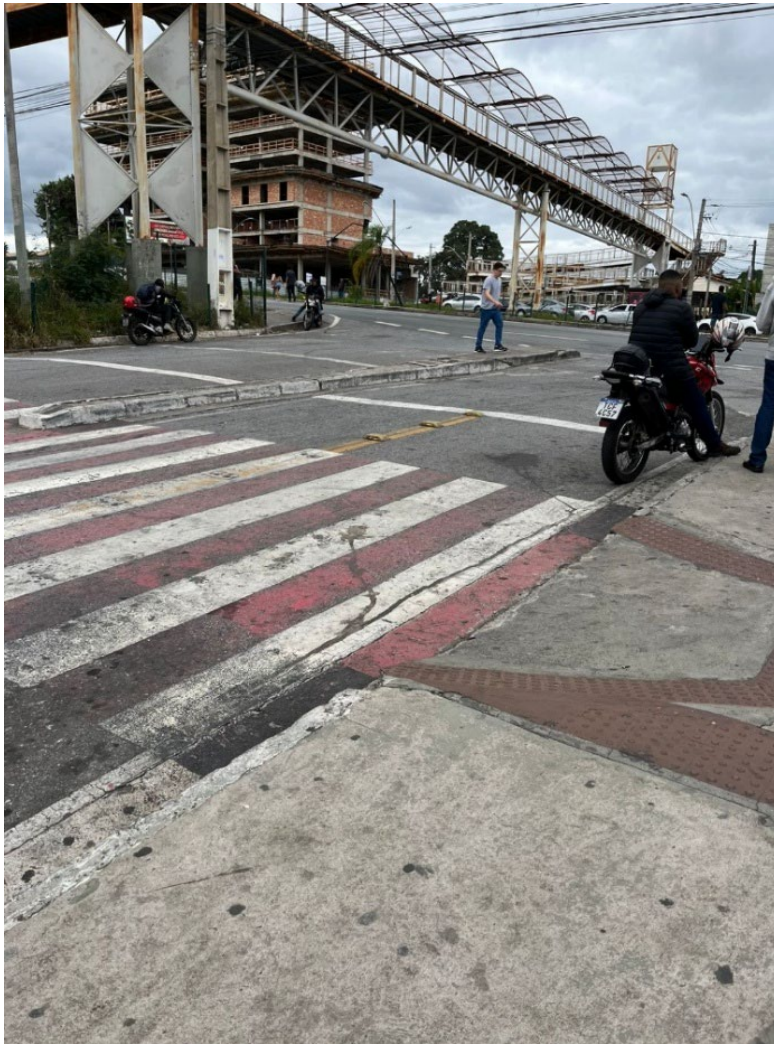
Foto 1: Interseção da Av. Cristiano Machado com a Rua Malibu

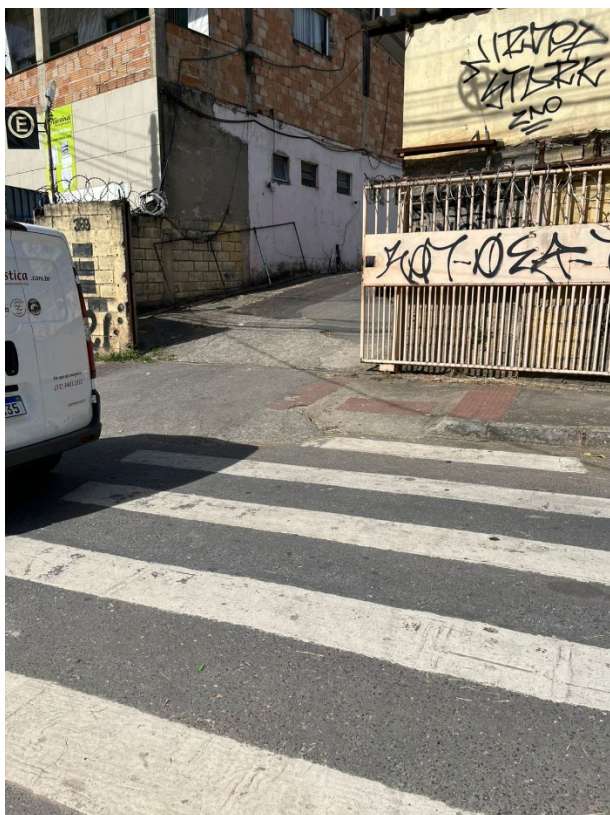
Fotos 1 e 2: Acessos de garagem em interseções com a Av. Vilarinho.

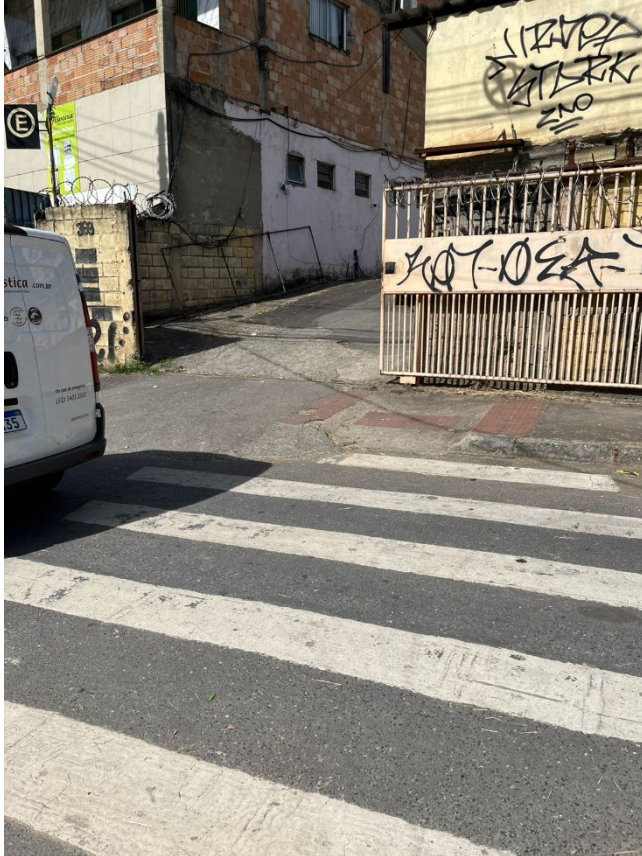
Foto 3: Acessos de garagem na interseção com a Av. Vilarinho.
