# Laudo de Acessibilidade

**Análise de Projeto, Área Externa e Área  
Interna do Shopping Estação BH  
(Belo Horizonte/MG)**

Belo Horizonte, Junho de 2025

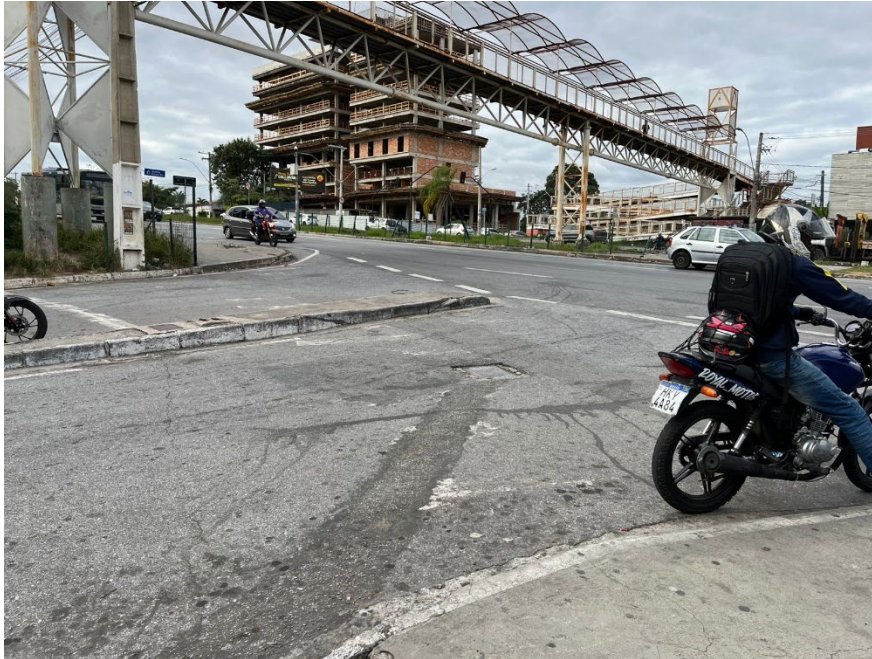
Fotos 1 e 2: Rua Malibu com Av. Cristiano Machado.

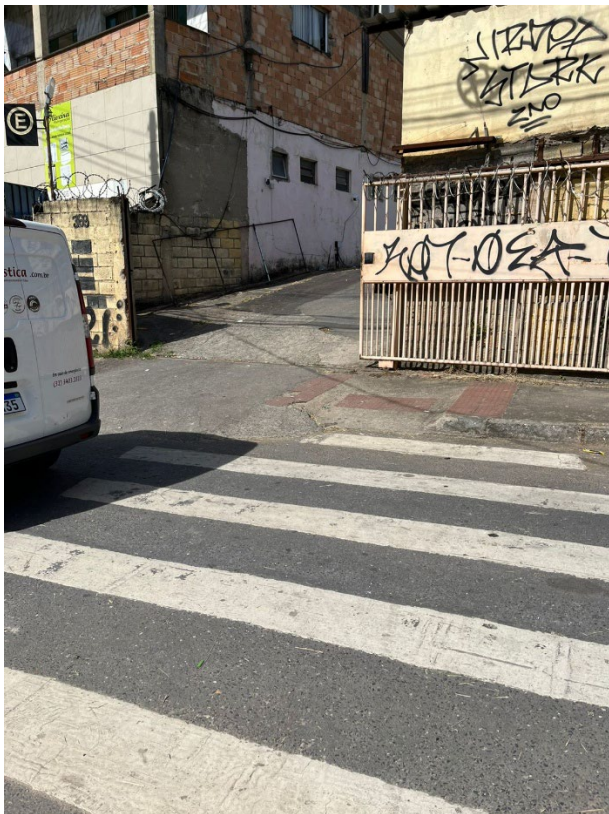
Foto 3: Travessia na interseção da Av. Vilarinho com a Rua Jaboticabeiras

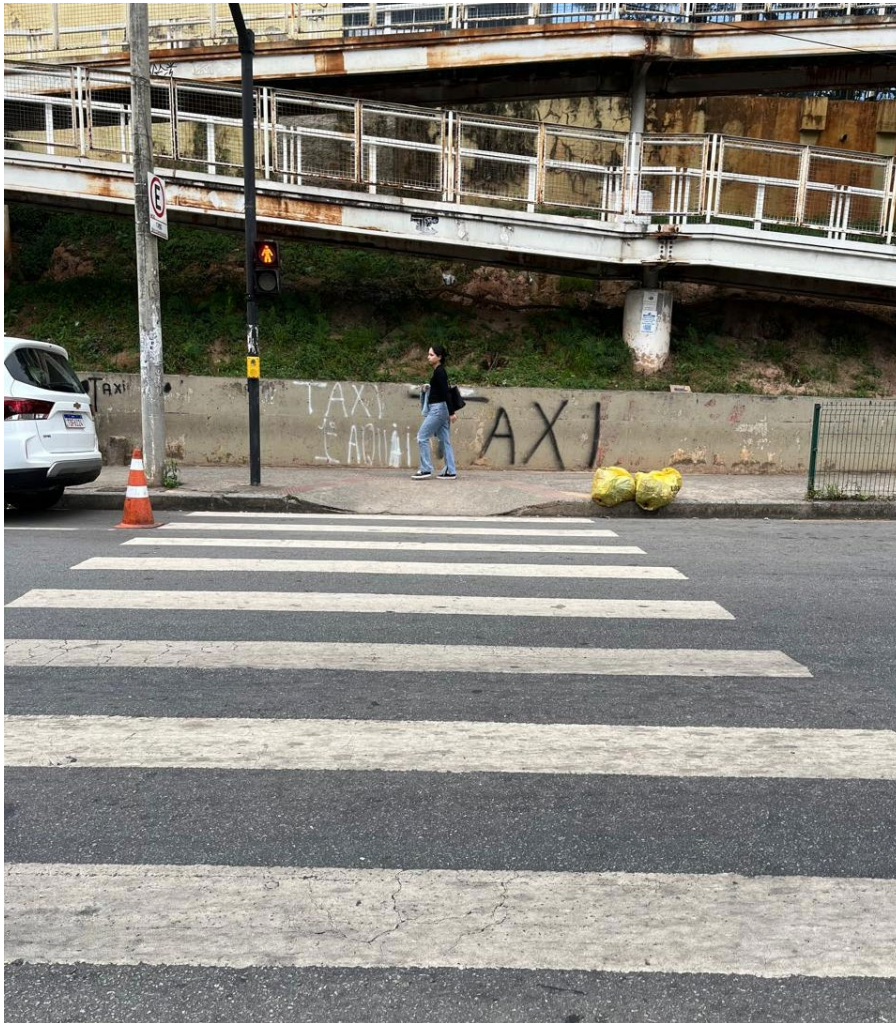
Foto 1: Travessia semaforizada na interseção da Rua Malibu e Av. Cristiano Machado

- Rever programação semafórica de modo a aumentar o tempo de verde para o pedestre e reduzir o tempo de espera, conforme Item 8.2.2.2 da NBR9050/Ano2020.

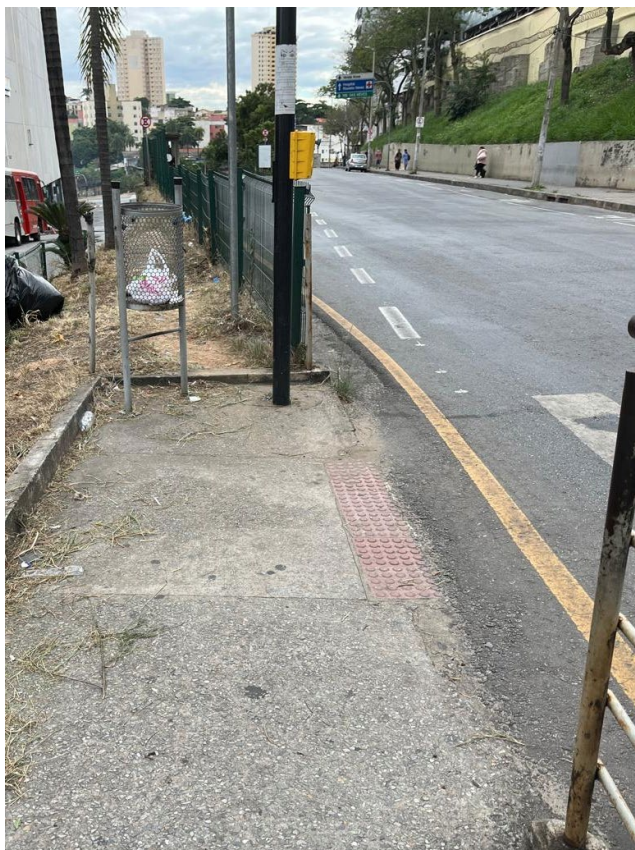
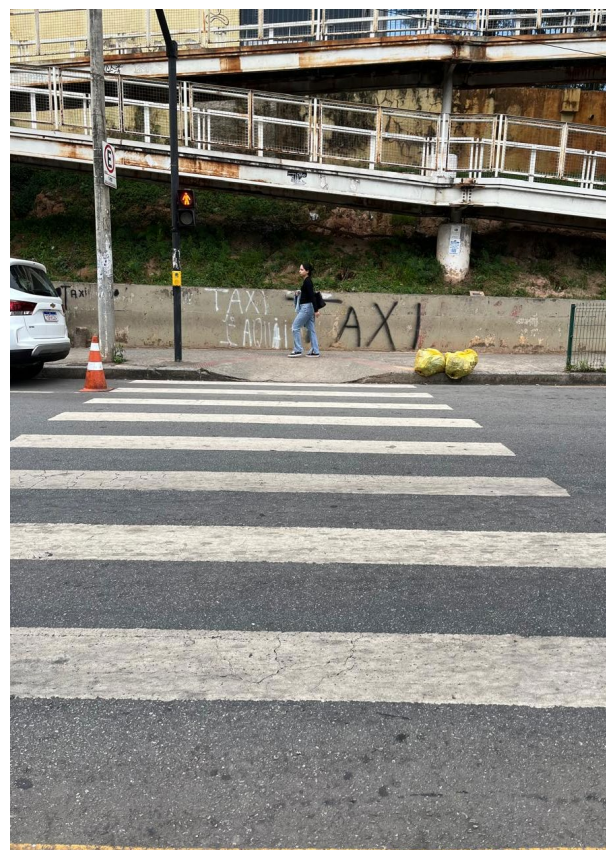
Fotos 1 e 2: Travessia semafORIZADA e com sinal sonoro na interseção da Rua Malibu e Av. Cristiano Machado

- Fazer manutenção ou troca dos dispositivos sonoros de forma a aumentar o volume emitido, conforme Item 8.2.2.3 da NBR9050/Ano2020.

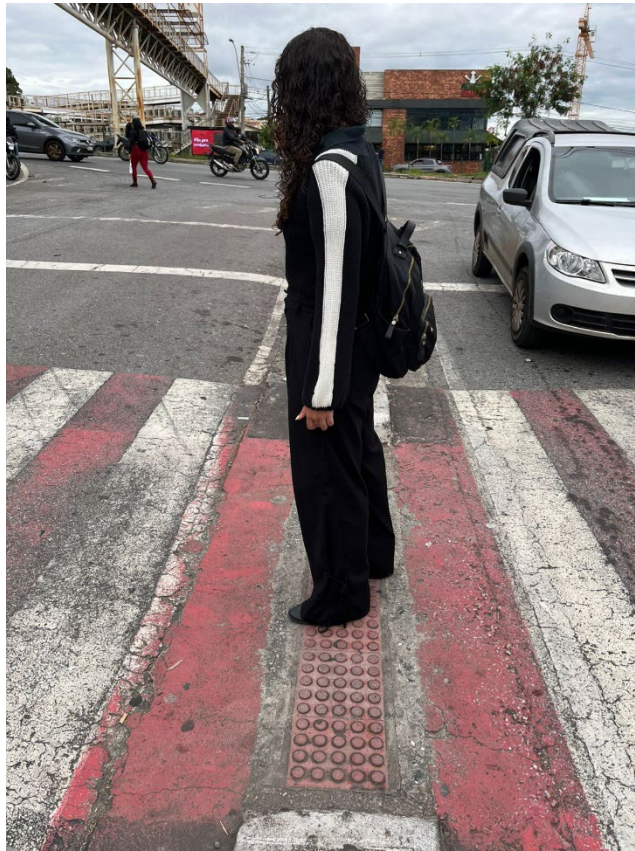
Foto 1: Ilha intermediária na interseção da Rua Malibu e Av. Cristiano Machado

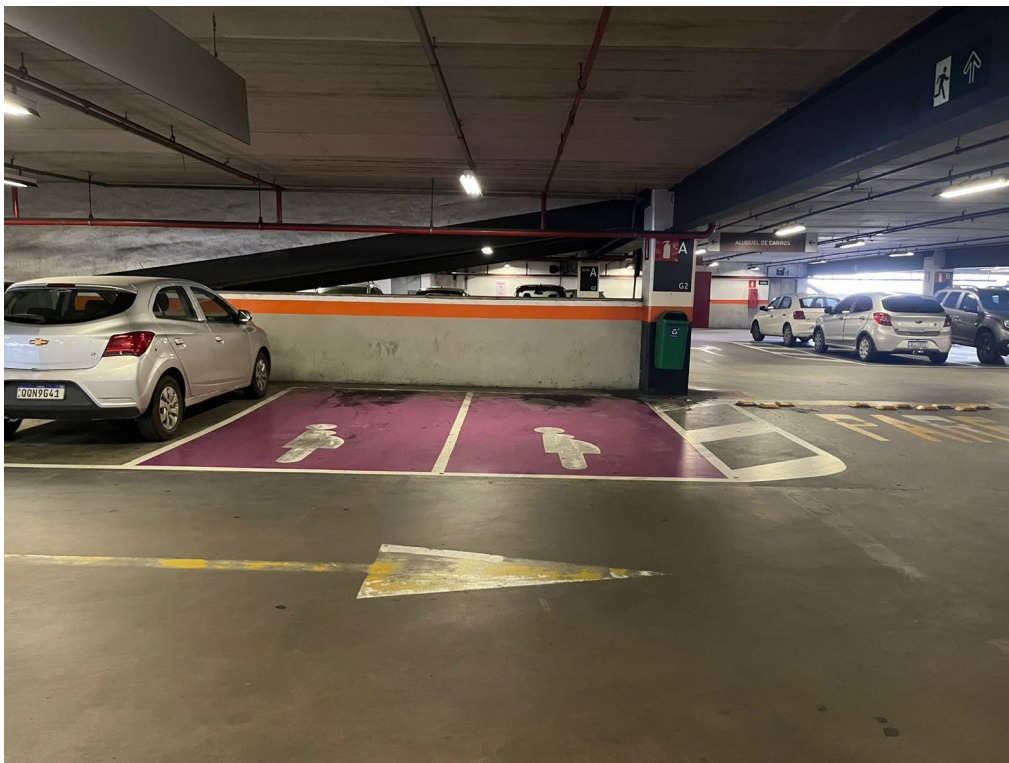
Foto 3: Circulação de veículos no G2 e vaga de gestante

- ✗ As vagas reservadas para deficientes e idosos não estão localizadas de forma a evitar a circulação entre veículos (Item 6.14.1.2 da NBR9050/Ano2020);
- ✗ As vagas reservadas para pessoa com deficiência não possuem sinalização horizontal e vertical conforme o padrão vigente do Contran (Resoluções nº 965/Ano2022 e 1012/Ano2024 do Contran);
- ✗ As vagas reservadas para pessoas idosas não possuem sinalização horizontal e vertical conforme o padrão vigente do Contran (Resoluções nº 965/Ano2022 e 1012/Ano2024 do Contran).

- Prever circulação exclusiva de pedestres para as vagas de deficientes e idosos, de forma a evitar circulação entre veículos, conforme Item 6.14.1.2 da NBR9050/Ano2020;
- Colocar a sinalização horizontal e vertical de indicação de vagas especiais de acordo com o padrão vigente, conforme Resoluções nº 965/Ano2022 e 1012/Ano2024 do Contran.

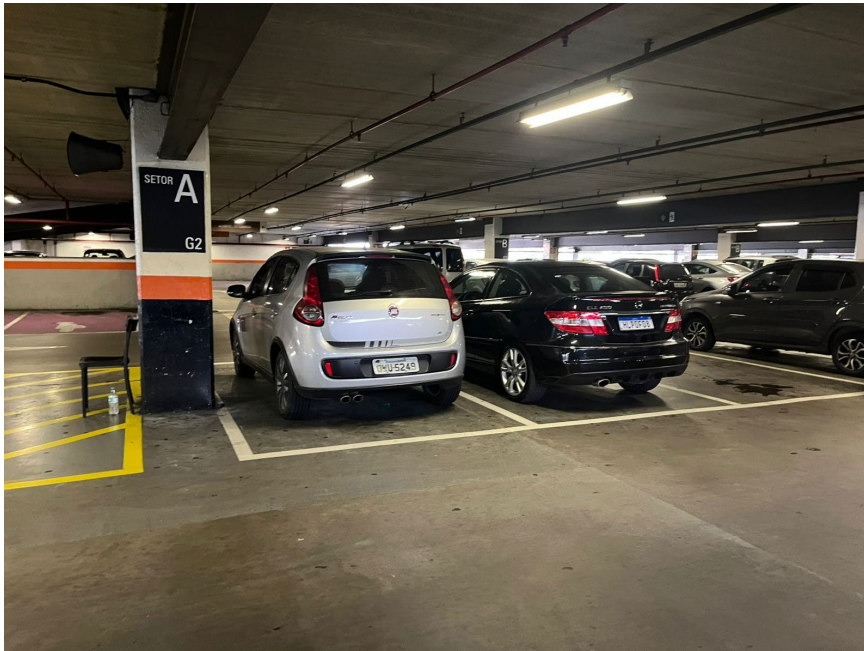
Foto 1: Circulação de veículos no G2
