# Laudo de Acessibilidade

**Análise de Projeto, Área Externa e Área  
Interna do Shopping Estação BH  
(Belo Horizonte/MG)**

Belo Horizonte, Junho de 2025

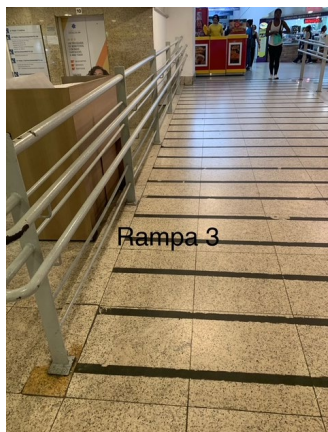
Foto 6: Rampa 3 sem guia de balizamento no desnível

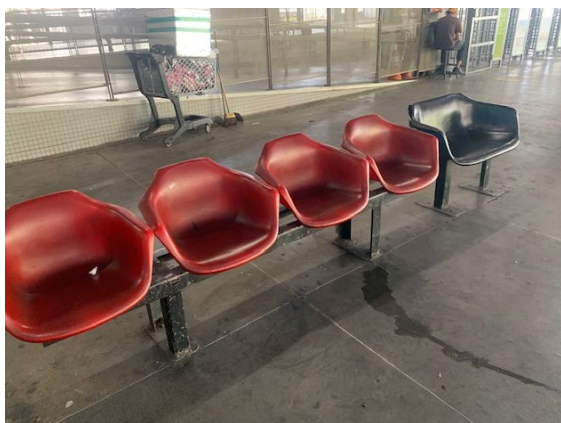
Foto 1: Bancos Plataforma Sul

Foto 2: Assentos Plataforma Norte

Foto 3: Assentos Plataforma Norte

- ✓ Existe espaço (M.R.) ao lado dos assentos fixos em rotas acessíveis, sem interferir com a faixa livre de circulação e sinalização horizontal com o Símbolo Internacional de Acesso (SIA) medindo 0,80 x 1,20 m porém nem sempre são sinalizados ou posicionados corretamente;
- ✓ Existe assento para pessoa obesa (5% com no mínimo 1) na Plataforma Norte;
- ✓ Existem espaços sinalizados para P.C.R. (5%, no mínimo 1) na Plataforma Norte porém não estão posicionados corretamente;
- ✓ No espaço de circulação há livre passagem sem interrupções por mobiliário.

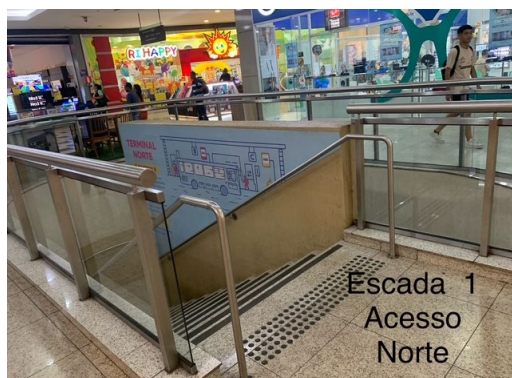
Foto 3: Guarda-corpo escada 1 de acesso à Plataforma Norte

- Instalar guarda-corpos sem saliências e não estilhaçáveis, com aberturas máximas de 11cm, conforme item 4.3.3.1 da NBR 14718 / 2001.
