# Laudo de Acessibilidade

**Análise de Projeto, Área Externa e Área  
Interna do Shopping Estação BH  
(Belo Horizonte/MG)**

Belo Horizonte, Junho de 2025

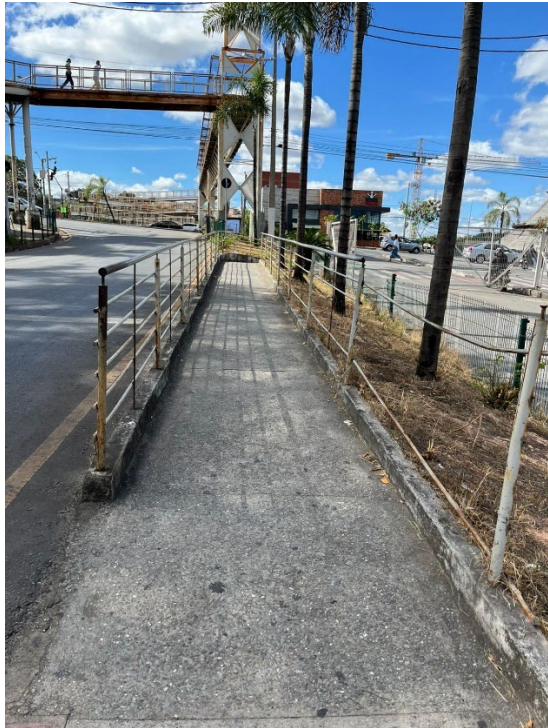
Fotos 1 e 3: Interseção da Av. Cristiano Machado com a Rua Malibu

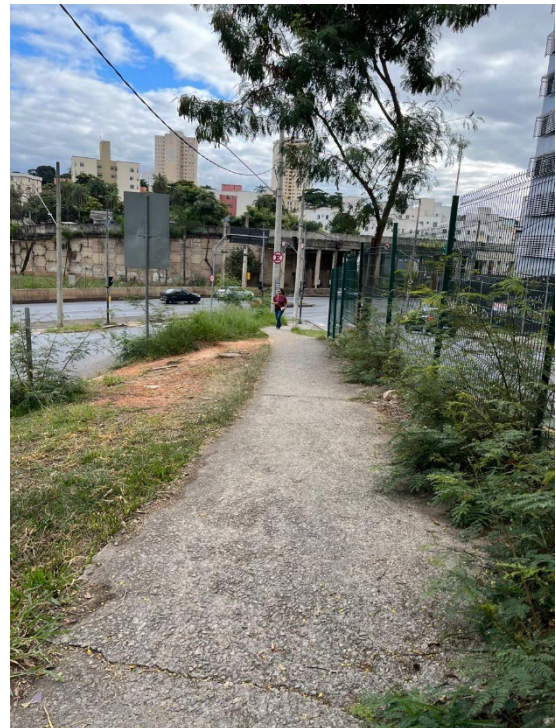
Fotos 2: Rua Malibu – Acesso Estação

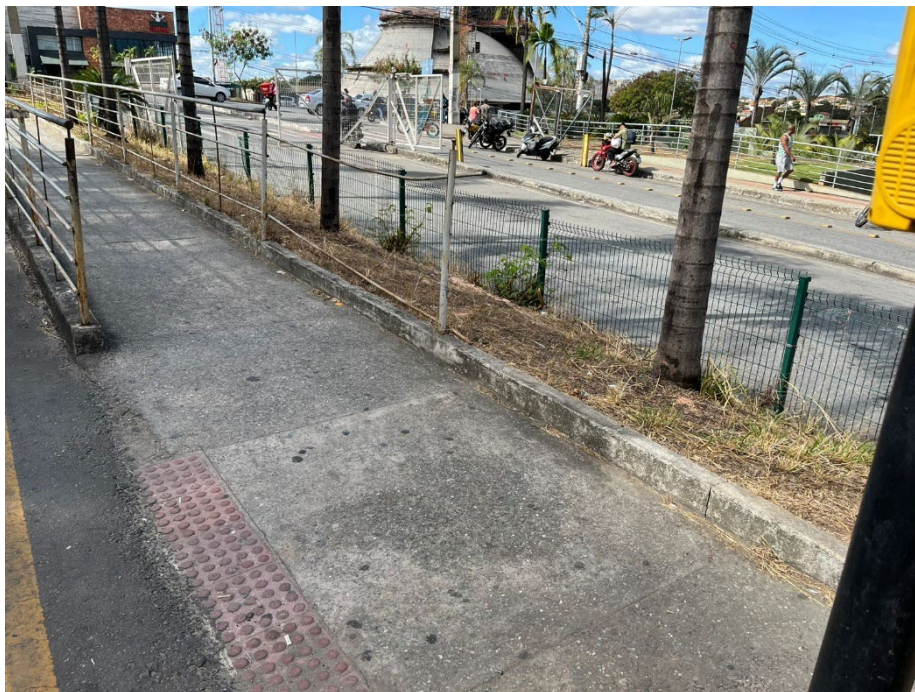
Fotos 3: Interseção da Av. Cristiano Machado com a Rua Malibu

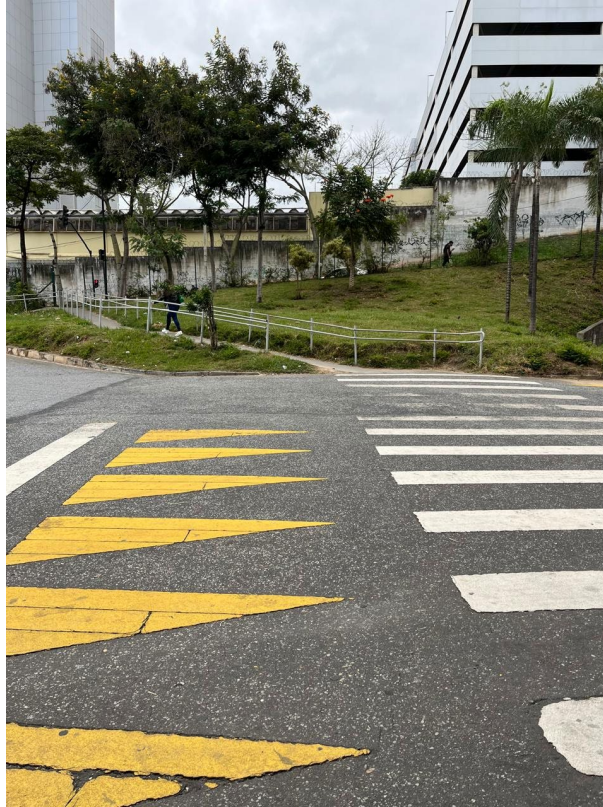
Fotos 4: Rua Malibu – Acesso Estação

- Garantir rota acessível, para as duas rampas, considerando os itens indicados da NBR9050/Ano2020 e NBR16537.

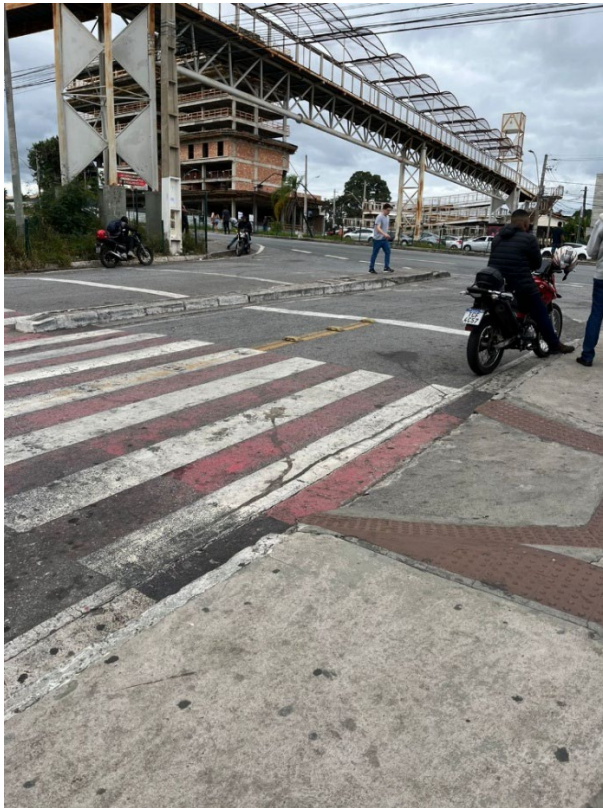
Fotos 1 e 2: Interseção da Av. Cristiano Machado com a Rua Malibu

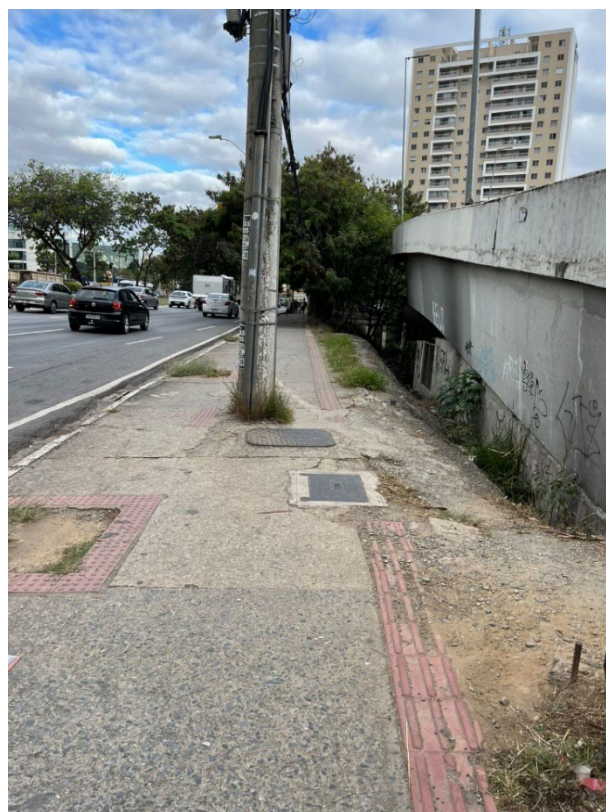
Fotos 3 e 4: Avenida Cristiano Machado entre acesso de carros ao estacionamento e interseção com Av. Vilarinho

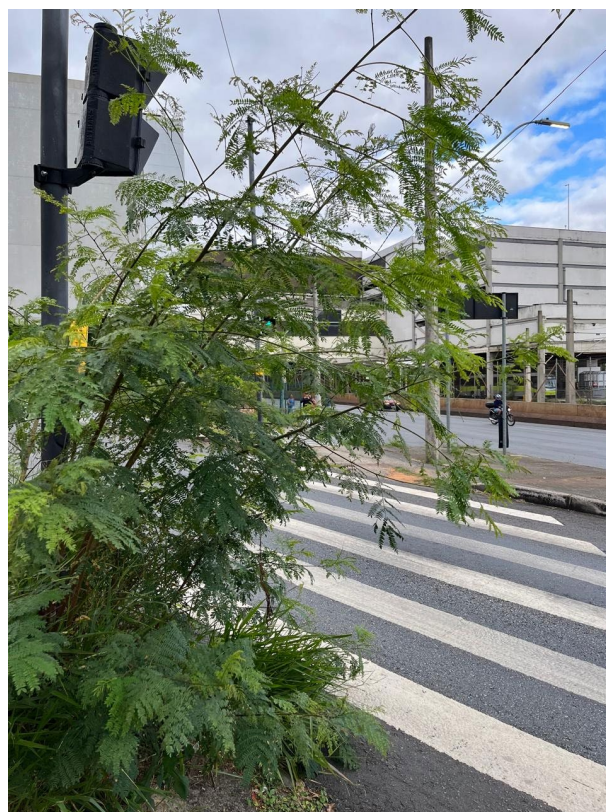
Fotos 5 e 6: Rua Malibu no ponto de ônibus e na interseção com a Av. Vilarinho

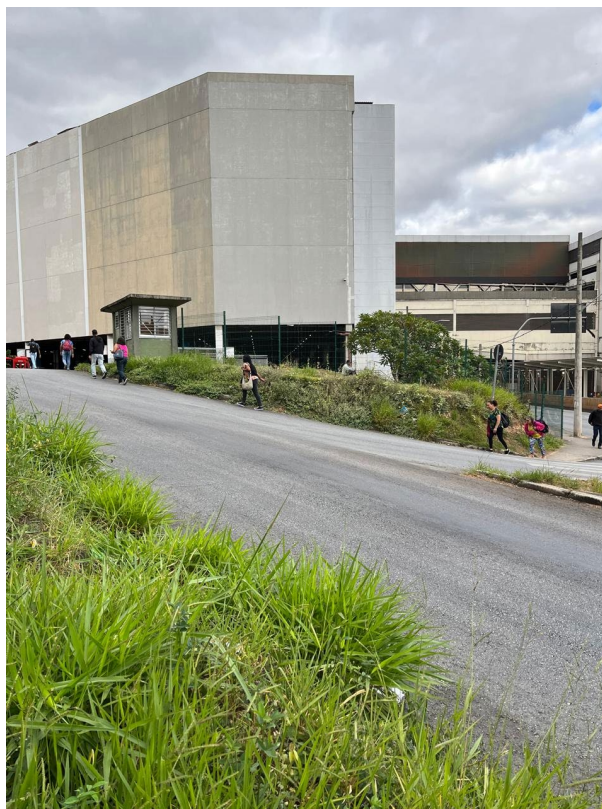
Fotos 7: Acesso à Estação Vilarinho pela Rua Malibu e pela Av. Vilarinho

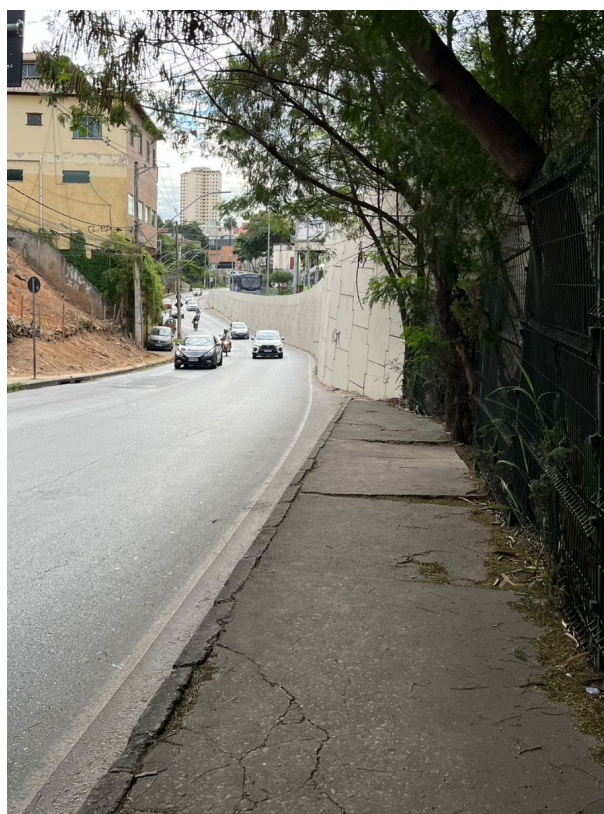
Fotos 8 e 09: Av. Vilarinho entre Rua Jaboticabeiras e Av. Cristiano Machado

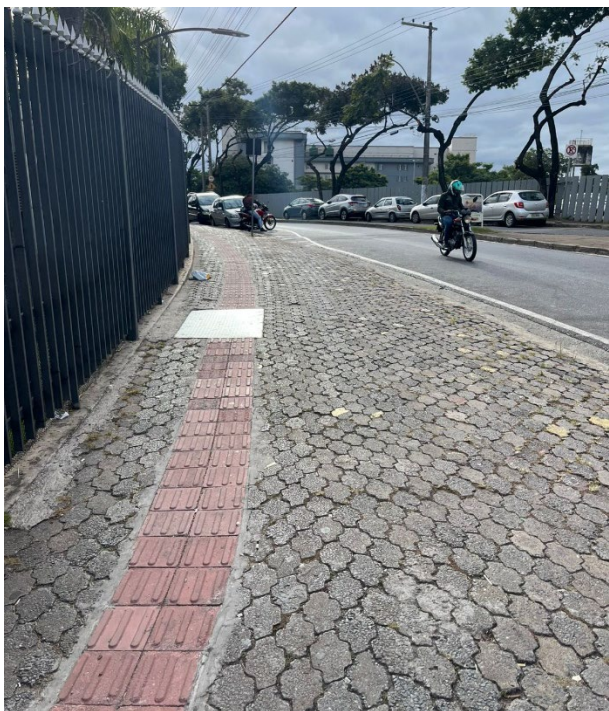
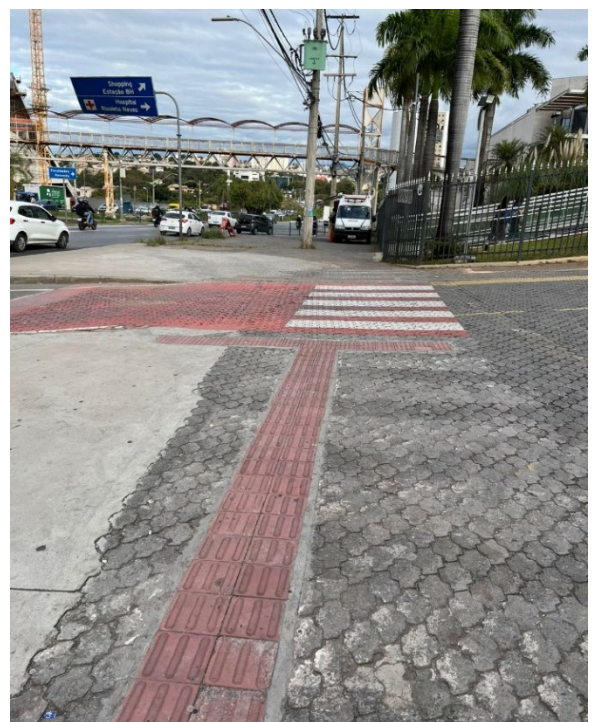
Fotos 3 e 4: Av. Vilarinho entre Rua Jaboticabeiras e Av. Cristiano Machado

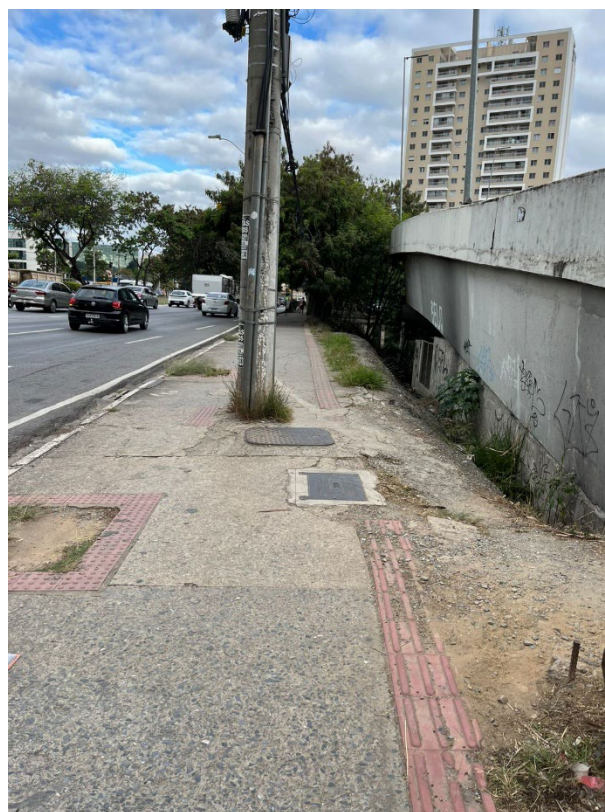
Fotos 5 e 6: Av. Cristiano Machado após o acesso de estacionamento do shopping até a interseção com a Av. Vilarinho

- ✗ Na Av. Cristiano Machado, após o acesso de estacionamento do shopping até a interseção com a Av. Vilarinho, existem alguns pontos de trincas e piso muito trepidante que tornam a superfície irregular (Item 6.3.2 da NBR9050/Ano2020);

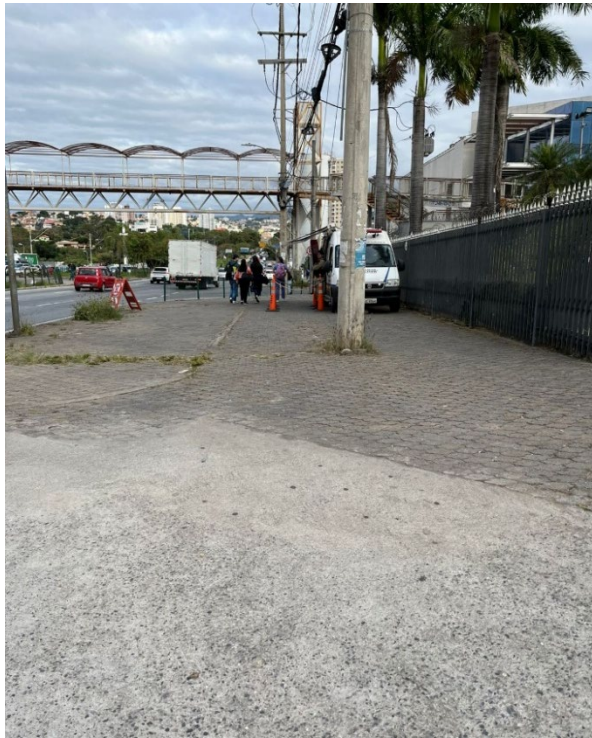
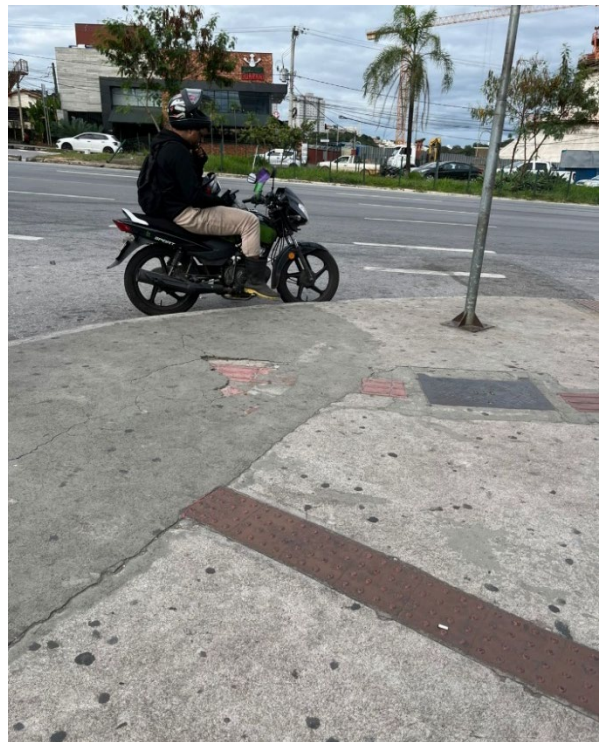
Fotos 1 e 2: Av. Cristiano Machado após estacionamento da FAMINAS e na interseção com a Rua Malibu

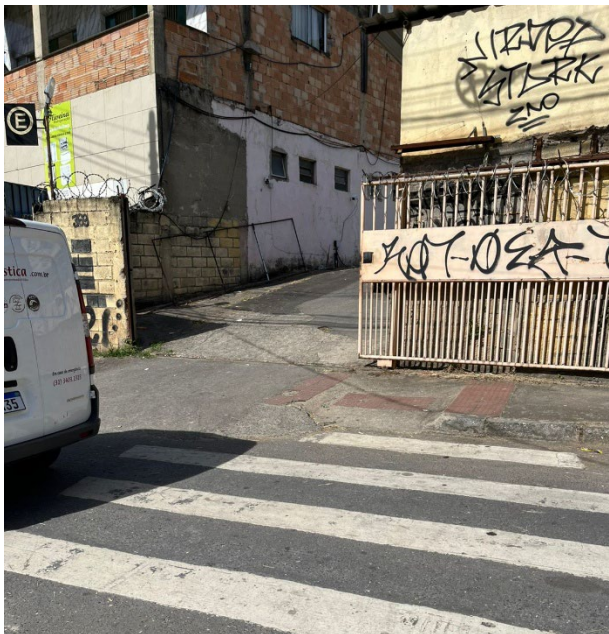
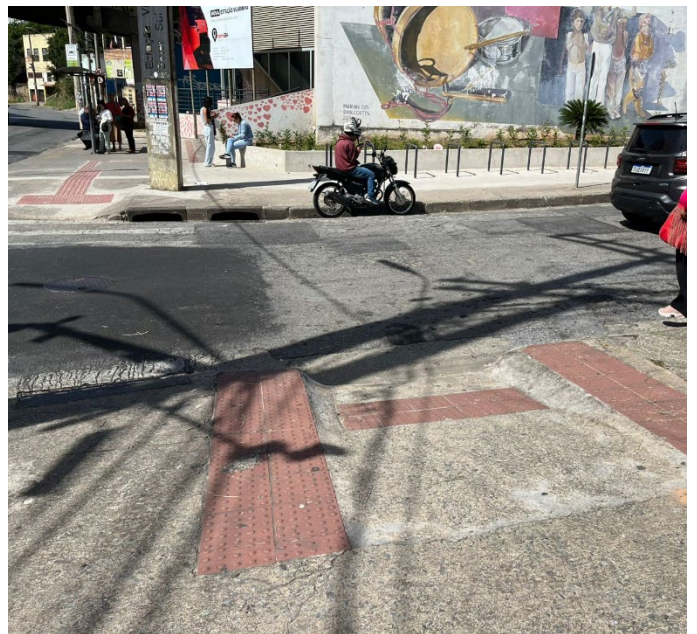
Fotos 5 e 6: Rua das Macieiras com a Av. Vilarinho

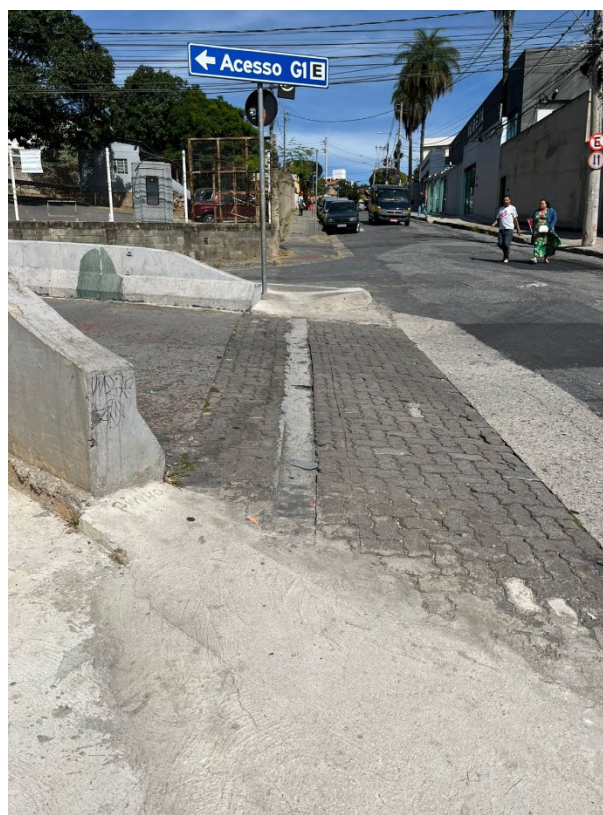
Fotos 1 e 2: Acessos de garagem em interseções com a Av. Vilarinho.

- Implantar sistema de sinalização visual e sonora nos acessos de garagem na Av. Vilarinho, conforme Item 5.6.4.2 da NBR9050/Ano2020.

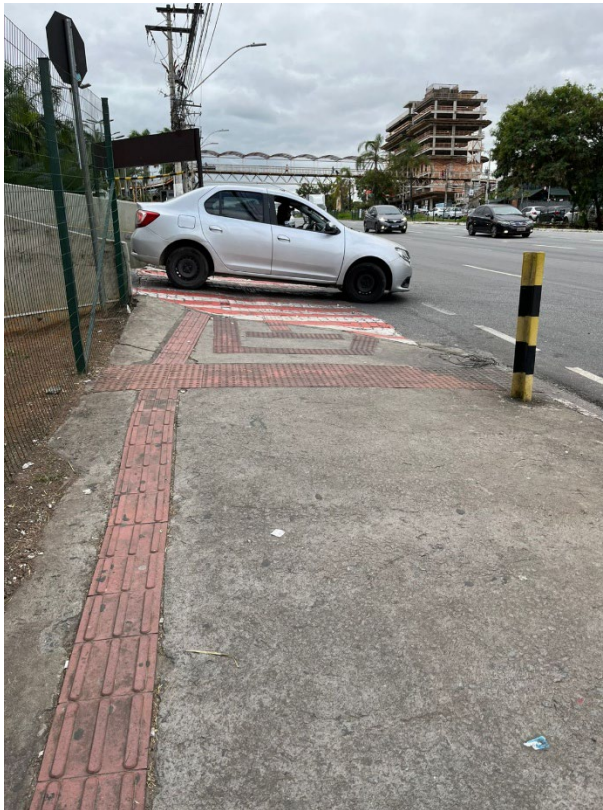
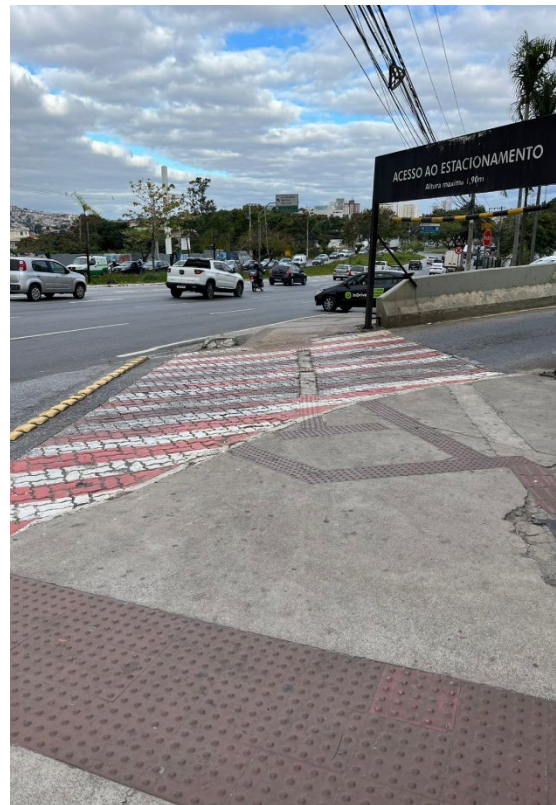
Foto 1 e 2: Acessos ao estacionamento do shopping pela Av. Cristiano Machado.

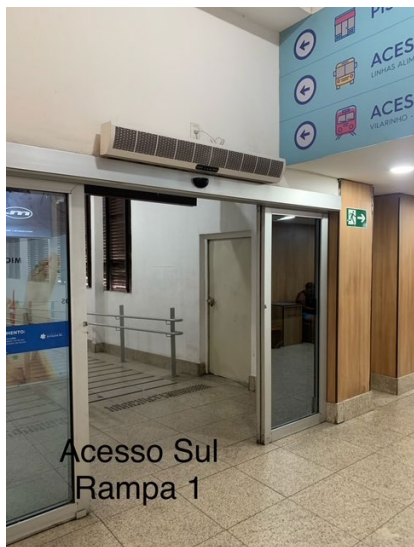
Foto 1

Fotos 1 e 2: Acesso do interior do Shopping ao Terminal Sul - Metrô.

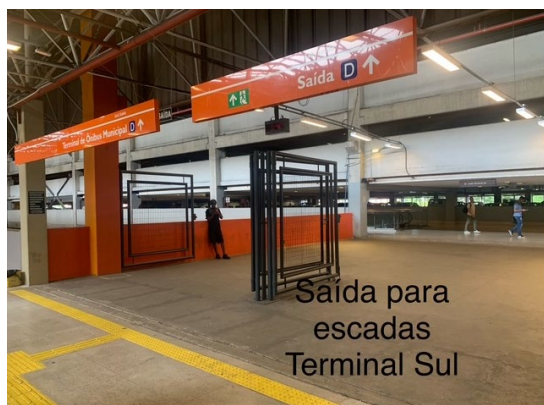
Foto 3

Fotos 3 e 4: Saída do Terminal Sul - Metrô para acesso à Plataforma Sul no pavimento inferior.

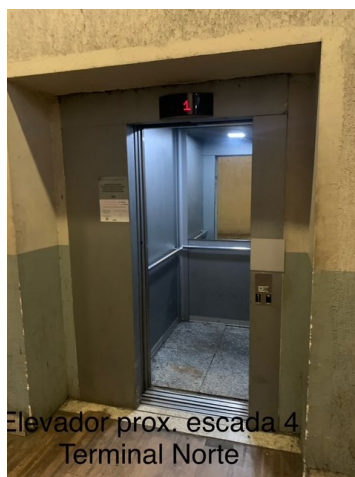
Foto 5

Fotos 5 e 6: Acesso por elevador e escada à Plataforma Norte no pavimento inferior.

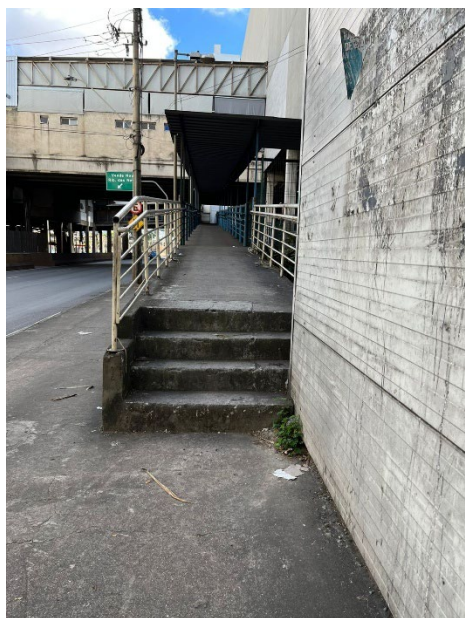
Foto 7

Fotos 7 e 8 e 9: Acesso ao Metrô por rampa – Avenida Vilarinho pista sentido bairro.

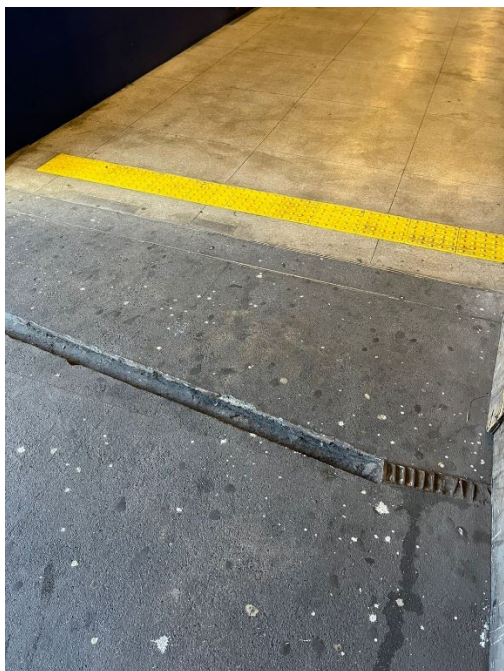
Foto 9

- ✗ Na foto 9, há uma descontinuidade na superfície, o que representa risco de tropeço (item 6.4.1 da NBR 9050/2020, que exige superfícies planas, estáveis e contínuas).

- Eliminar a barreira arquitetônica gerada pela escada existente, de modo a transformar o acesso em rota acessível integralmente por rampa.
- Corrigir a descontinuidade e as irregularidades da superfície do piso, foto 9, garantindo um piso plano, estável e contínuo, conforme exigido pelo item 6.4.1 da NBR 9050/2020, prevenindo riscos de tropeço.

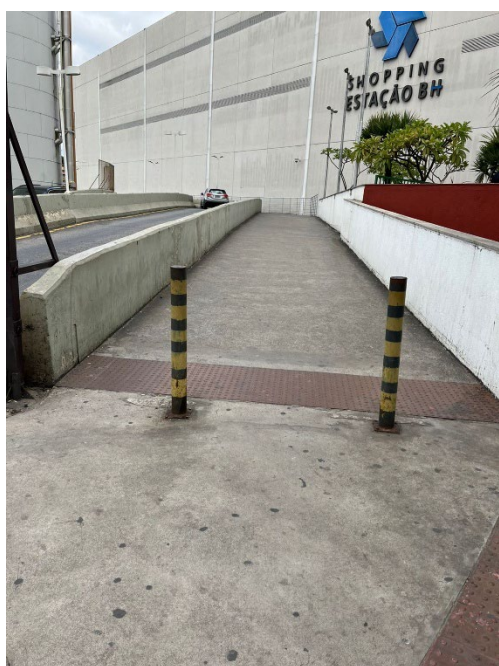
Foto 10

Fotos 10 ,11 e 12: Acesso à Estação por rampa – Avenida Cristiano Machado ao lado do acesso ao estacionamento do piso G1

- ✗ Na foto 10, a implantação das balizas configura uma interferência na faixa livre, contrariando o item 6.12.3 da NBR 9050/2020, que determina que a faixa livre deve ser contínua e desobstruída.

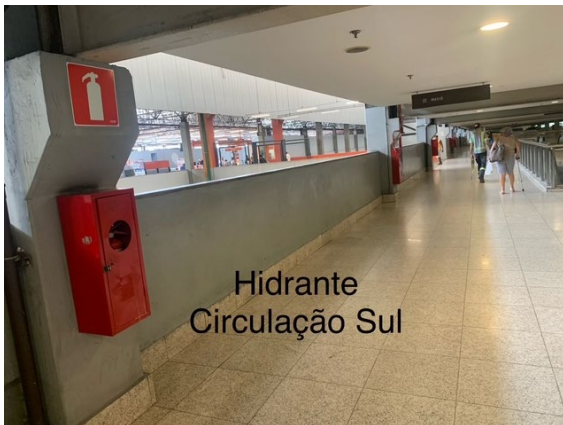
Foto 1

Fotos 1 e 2: Circulação do Terminal Sul no nível do acesso ao metrô.

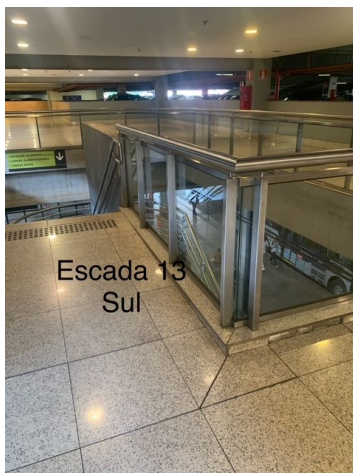
Foto 3

Fotos 3, 4 e 5: Circulação interna do shopping. Acessos por escadas e rampas aos Terminais Sul e Norte.

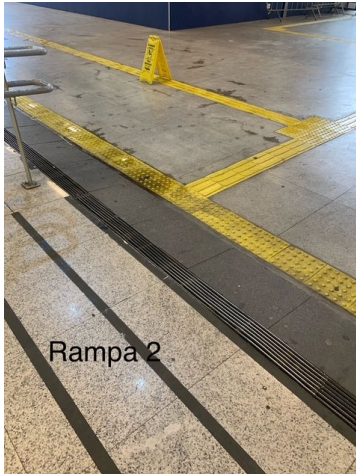
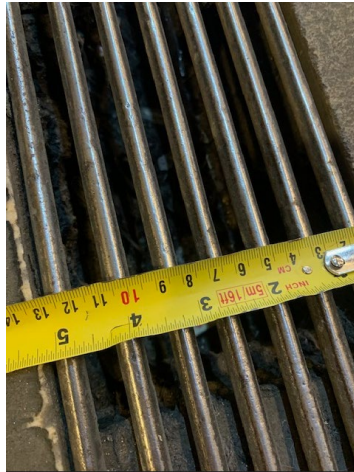
Fotos 6 e 7: Espaçamento de 2cm entre peças da grelha – Rampa 2

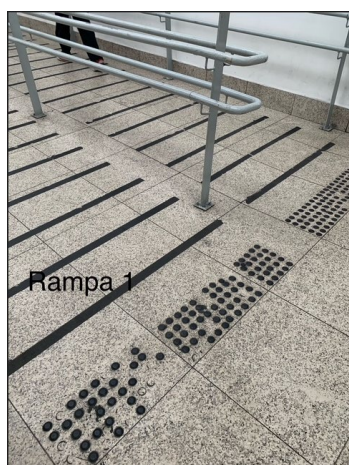
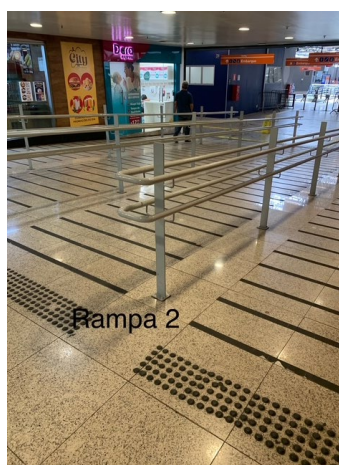
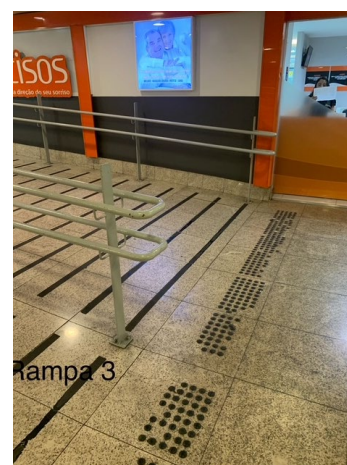
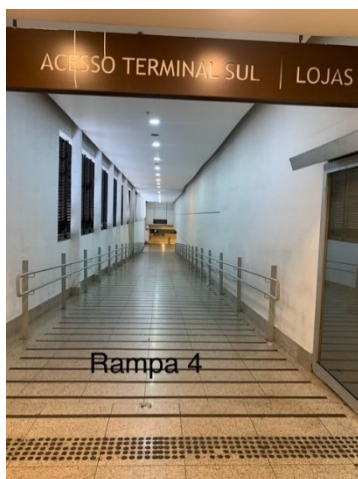
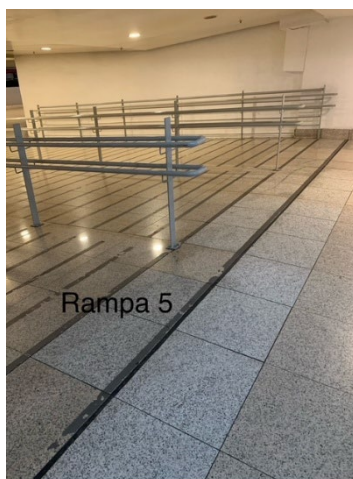
Fotos 17, 18, 19, 20 e 21: Piso de alerta no início e final das rampas.

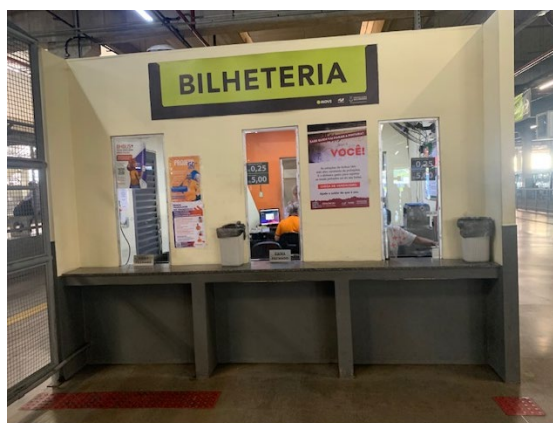
Foto 22: Bilheteria plataforma Norte

- Instalar piso tátil direcional até o balcão de atendimento das bilheterias conforme item 7.6.3 da NBR 16537 / 2024;
- Instalar piso tátil de alerta junto ao balcão de atendimento da bilheteria da plataforma Norte, conforme item 7.6.3 da NBR 16537 / 2024;
- Instalar piso tátil direcional até os caixas de compra e recarga – autoatendimento, conforme item 7.6.4 da NBR 9050 / 2024;
- Instalar piso tátil de alerta demarcando a área dos caixas de compra e recarga - autoatendimento, conforme item 7.6.4 da NBR 9050 / 2024.

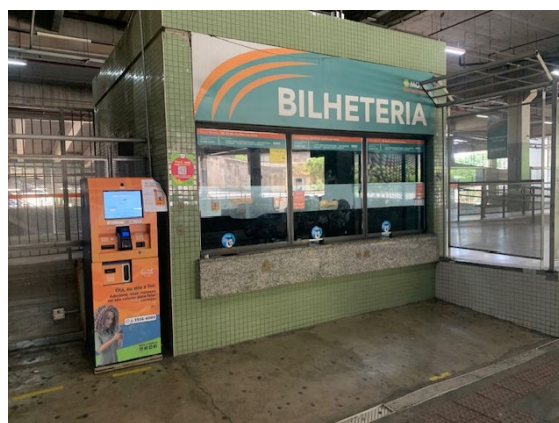
Foto 23: Bilheteria Plataforma Sul

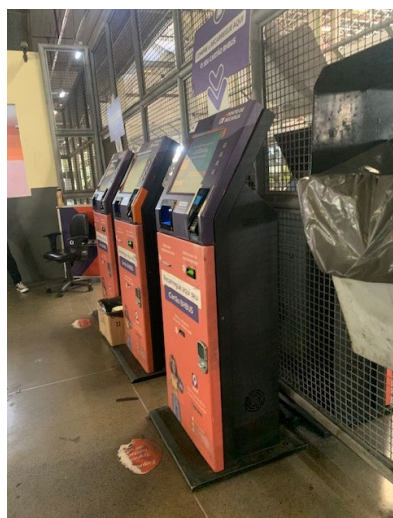
Foto 24: Caixa de compra e recarga - autoatendimento – Plataforma Sul

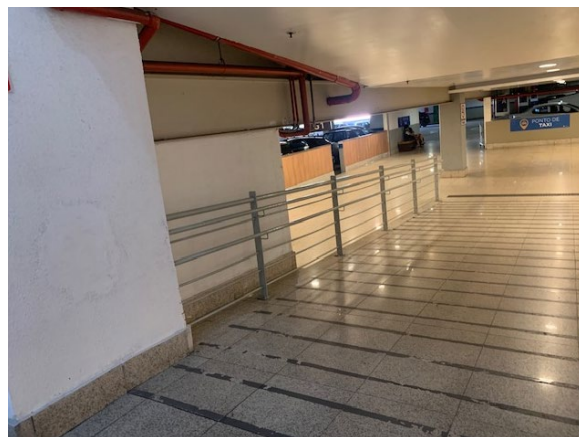
Foto 7: Rampa 5 sem guia de balizamento no desnível

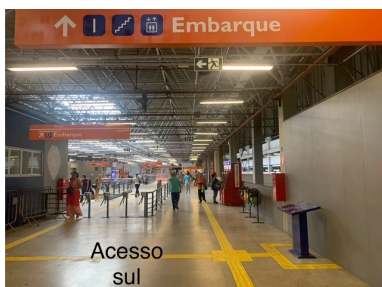
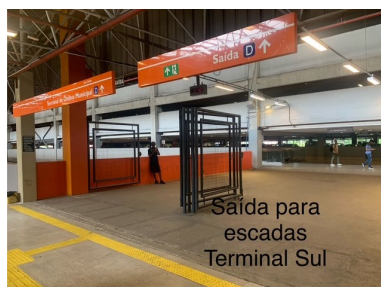
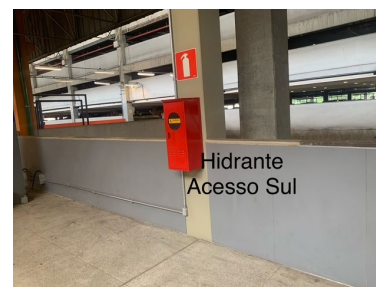
Fotos 1, 2 e 3: Circulações de acesso do Shopping ao Terminal Sul

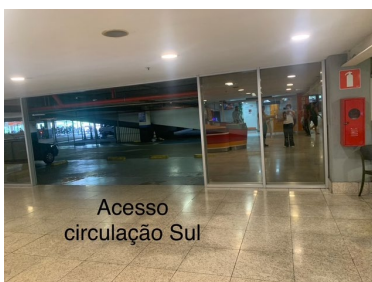
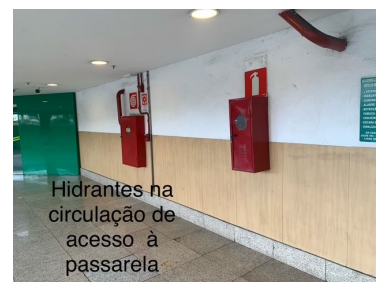
Fotos 4, 5 e 6: Circulações de acesso do Shopping ao Terminal Sul

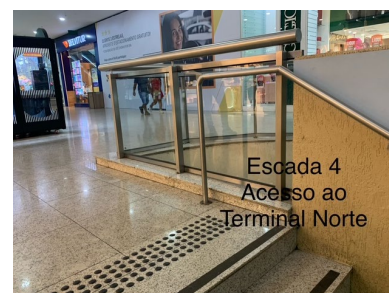
Foto 9

Fotos 7, 8 e 9: Circulações e escadas de acesso às Plataformas Sul e Norte

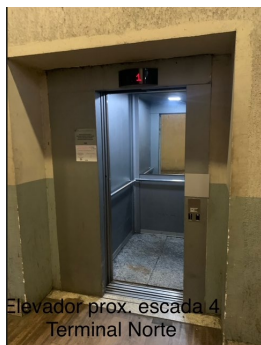
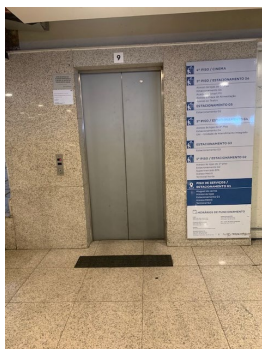
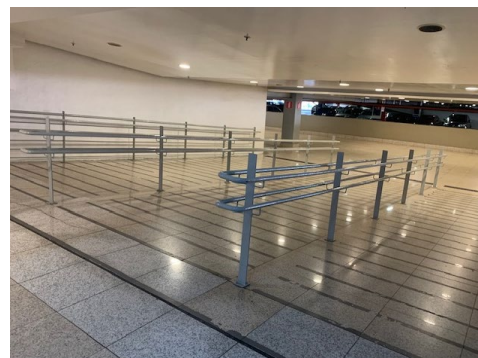
Fotos 10, 11 e 12: Elevador e rampa sem sinalização tátil no piso ou sinalização incorreta

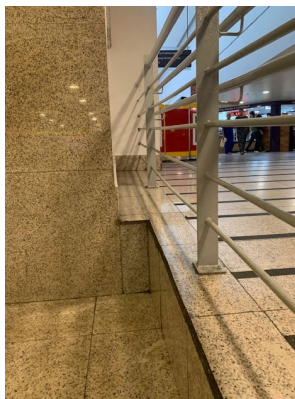
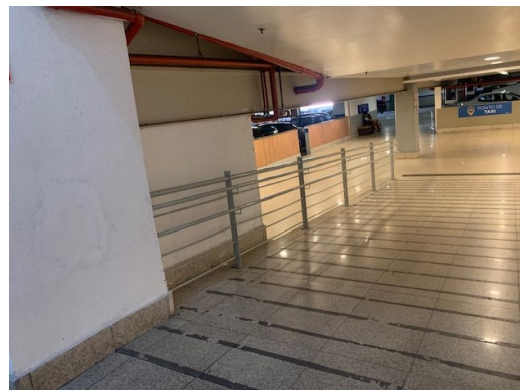
Fotos 1 e 2: Faltam guias de balizamento nos desníveis das rampas 3 e 5.

- Instalar guias de balizamento onde houver desníveis nas rampas 3 e 5 conforme item 6.6.2.8 da NBR 9050 / 2020.

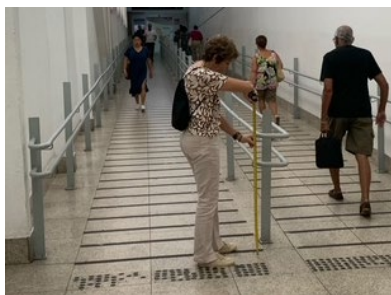
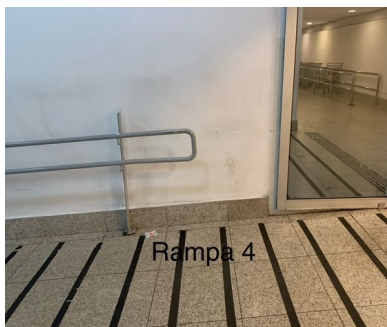
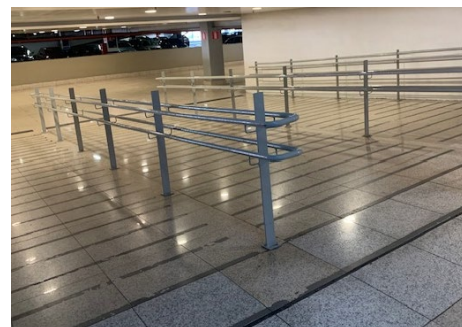
Fotos 1 a 6: Corrimãos das rampas

- Na rampa 2 fechar o acesso junto à parede (lado direito de quem desce), instalando corrimão no patamar superior para fechamento do percurso, em atendimento ao item 6.1.1.2 da NBR 9050 / 2020;
- Instalar os corrimãos duplos e contínuos com alturas de 0,70 m e 0,92 m na face superior conforme item 6.9.3.2 da NBR 9050 / 2020.

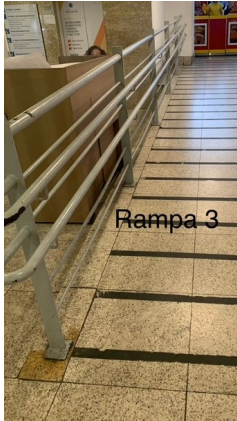
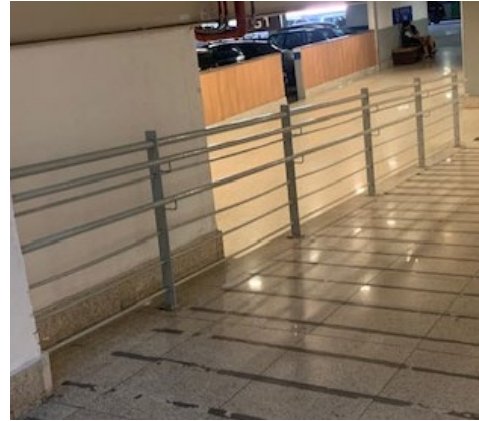
Fotos 1 e 5: Guarda-corpo das rampas

- Instalar guarda-corpos com aberturas menores que 0,11m conforme item 4.3.3.1 da NBR 14718 / 2001.

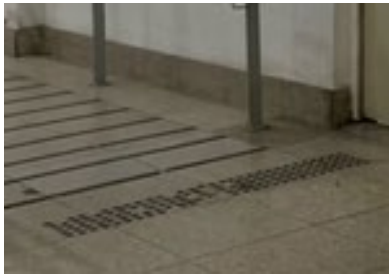
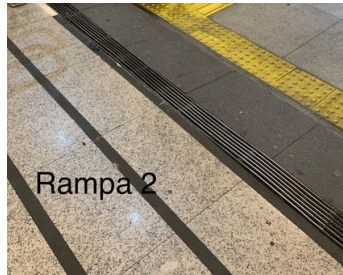
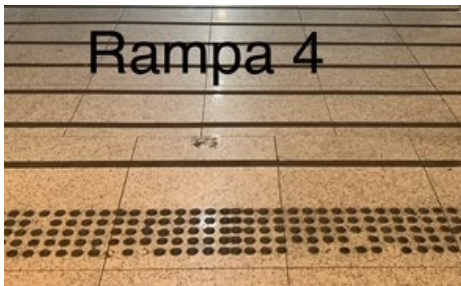
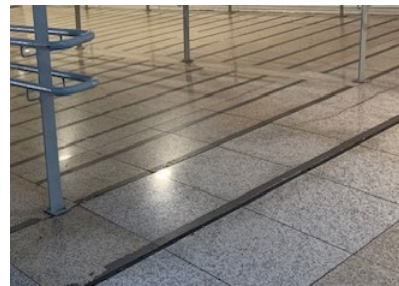
Fotos 1 a 5: Sinalização tátil de alerta nas rampas

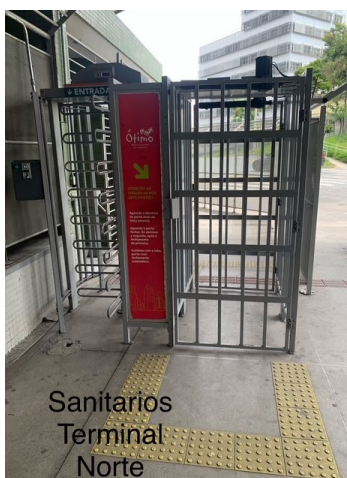
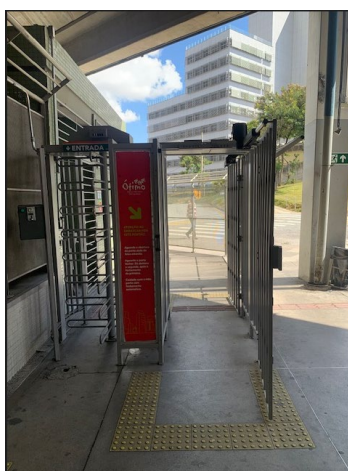
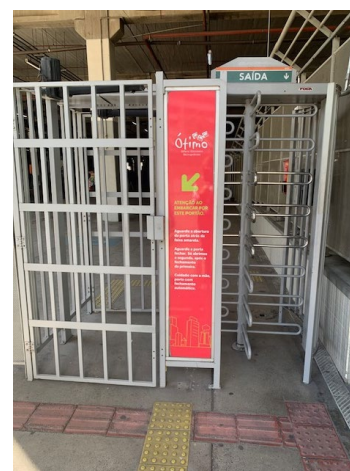
Fotos 1 a 3: Acesso aos sanitários da Plataforma Norte

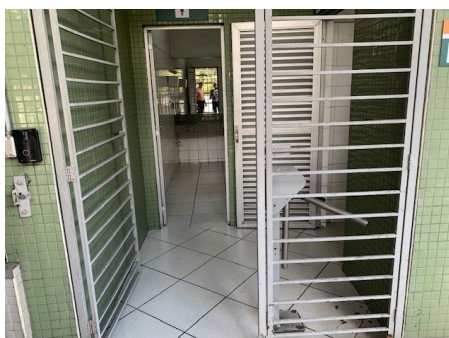
Foto 4: Entrada sanitários da Plataforma Norte

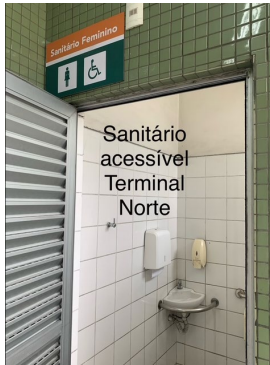
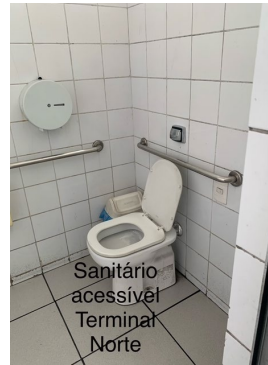
Fotos 6 e 7: Sanitário acessível feminino da Plataforma Norte

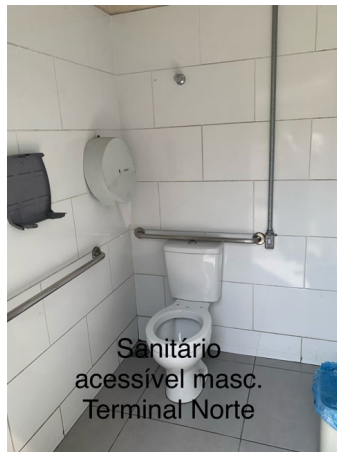
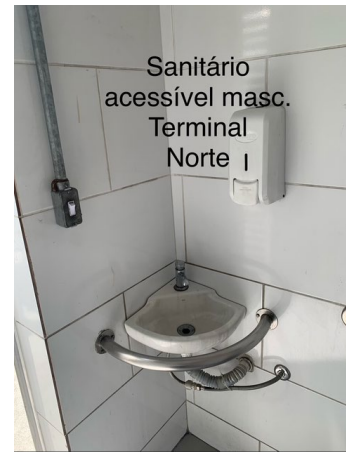
Fotos 7 a 9: Sanitário acessível masculino da Plataforma Norte

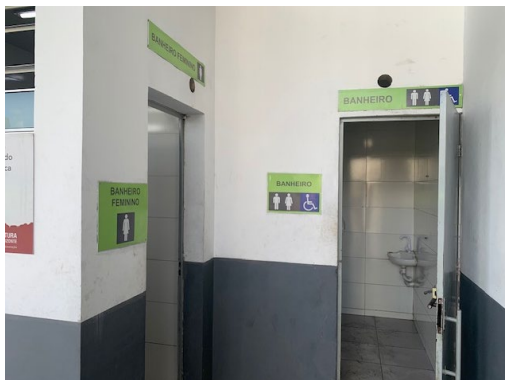
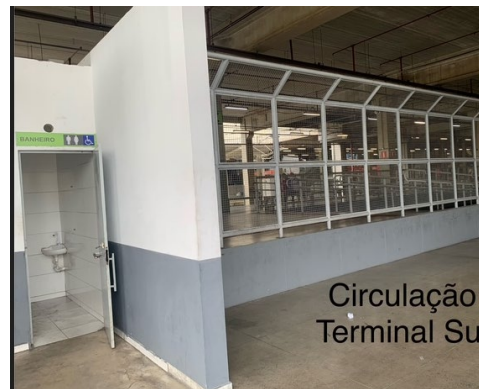
Fotos 10 e 11: Sanitário acessível unissex da Plataforma Sul

- Substituir porta de acesso ao sanitário acessível unissex da plataforma Sul por porta com puxador horizontal e vão de passagem mínimo de 0,80m conforme item 6.11.2.7 da NBR 9050 / 2020;
- Instalar maçanetas de alavanca em todos os sanitários, conforme item 4.6.6.1 da NBR 9050 / 2020;
- Instalar puxadores horizontais em todas as portas dos sanitários acessíveis, conforme Figura 86 do item 6.11.2.6 da NBR 9050 / 2020;
- Instalar sinalização visual dentro da faixa de alcance visual, entre 1,20 e 1,60m, em plano vertical, conforme Figura 62 do item 5.4.1 da NBR 9050 / 2020.
- Instalar sistema de travamento de portas de alavanca ou modelo tranqueta, conforme recomendado no item 4.6.8 da NBR 9050 / 2020;
- Construir Sanitário familiar, conforme recomendado no item 7.9 da NBR 9050 / 2020.

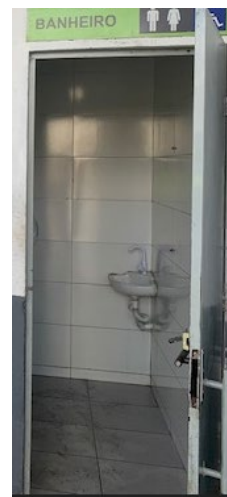
Foto 3

Fotos 1 a 3: lavatórios

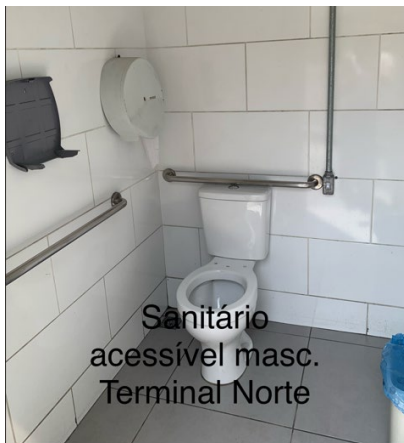
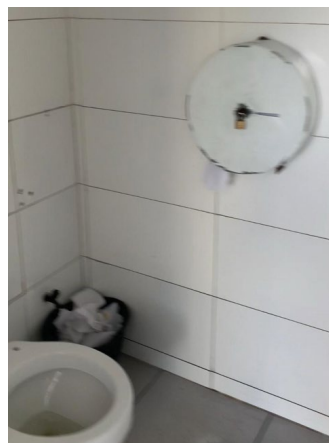
Fotos 1 e 2: papeleiras

- Instalar papeleiras alinhadas com a borda frontal das bacias e dentro da faixa de alcance conforme Figuras 125 e 126 do item 7.11.2 da NBR 9050 / 2020;
- Instalar acessórios como saboneteira, toalheiro e cabides, dentro da faixa de alcance, conforme Figura 14 do item 4.6.1 da NBR 9050 / 2020.

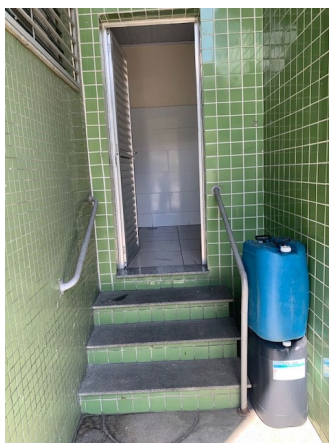
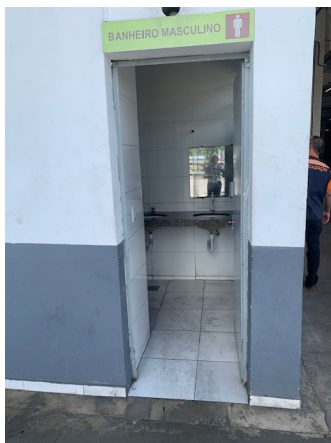
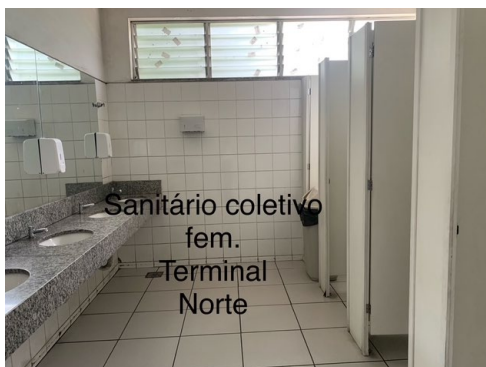
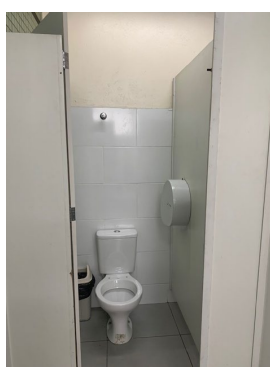
Fotos 1 a 4: Sanitários coletivos das Plataformas Norte e Sul

- Instalar portas dos boxes, com vão mínimo de passagem de 0,60m e abrindo para fora, conforme item 7.10.1 da NBR 9050 / 2020;
- Instalar barras de apoio em, pelo menos, um boxe, conforme item 7.10.2 da NBR 9050 / 2020;
- Criar outra forma de acesso ao sanitário coletivo masculino da Plataforma Norte, conforme item 6.7 da NBR 9050 / 2020;
- Substituir portas por outras mais largas que possibilitem vãos de passagem mínimo de 0,80m, conforme item 6.11.2.4 da NBR 9050 / 2020;
- Instalar sinalização visual dentro da faixa de alcance visual, entre 1,20 e 1,60m, em plano vertical, conforme Figura 62 do item 5.4.1 da NBR 9050 / 2020.

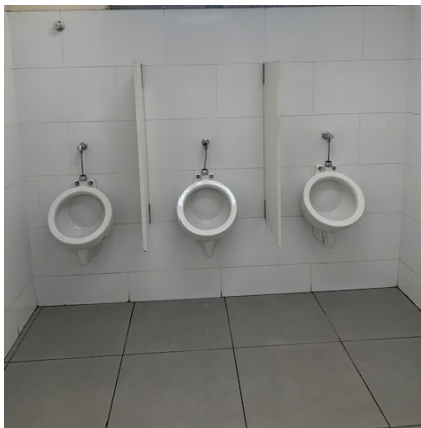
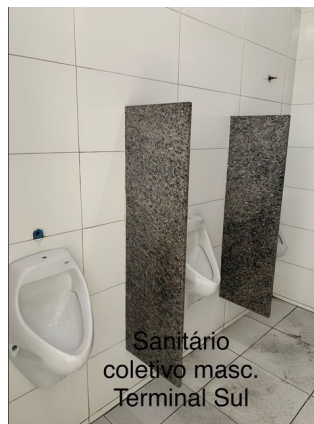
Fotos 1 e 2: Mictórios dos sanitários coletivos

- Acertar a altura dos mictórios, divisórias e instalar válvulas de descarga conforme Figura 120 da NBR 9050 / 2020. Pelo menos um mictório deve ter barras de apoio, largura de 0,80m entre divisórias e área de aproximação para pessoas com mobilidade reduzida.

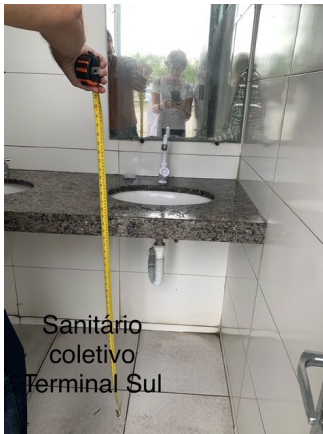
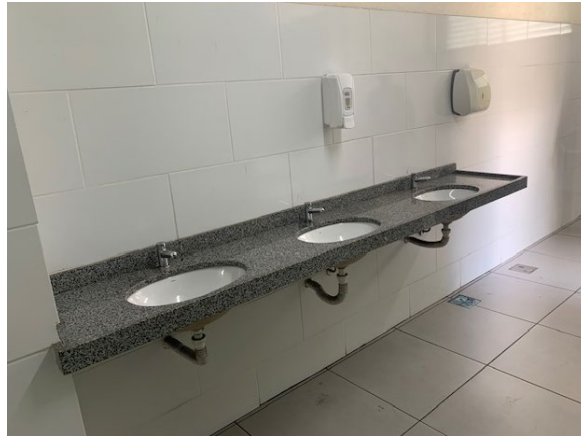
Fotos 1 e 2: Espelhos e acessórios

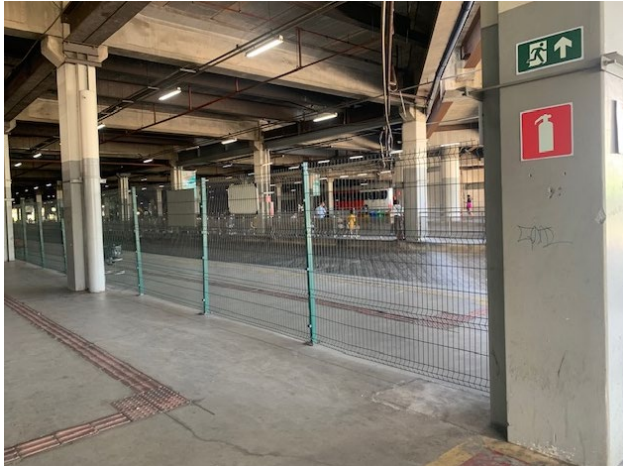
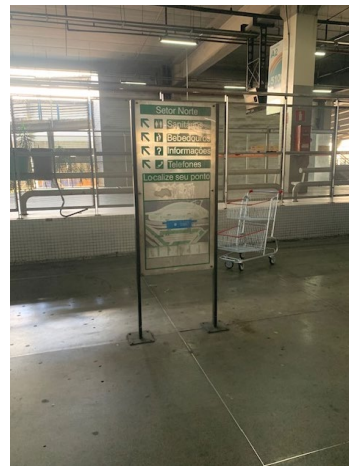
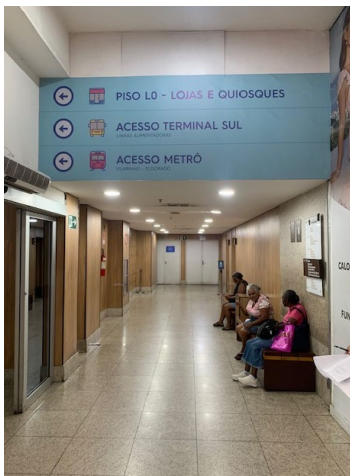
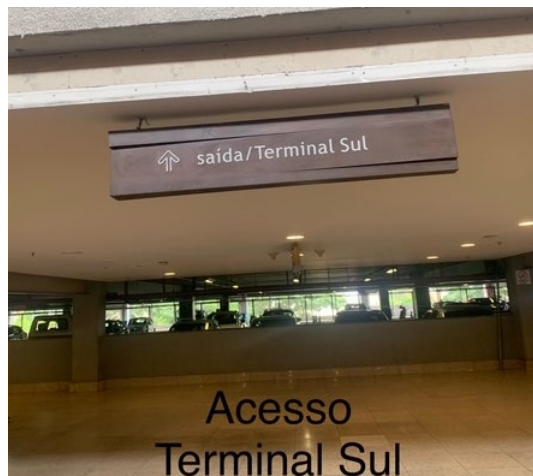
Foto 1 a 4: Sinalização

- ✗ As rotas de fuga e as saídas de emergência não são sinalizadas com informações visuais, sonoras e táteis.

- Sinalizar as rotas de fuga e saídas de emergência para localização, advertência e instruções, com informações visuais, táteis e sonoras, conforme item 5.5.1.2 da NBR 9050 / 2020.

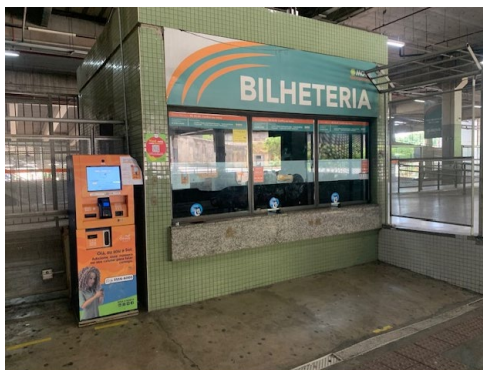
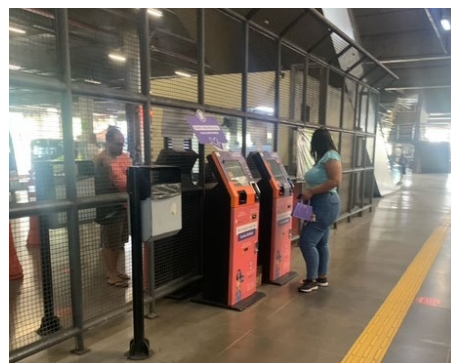
Fotos 4 e 5: falta sinalização tátil no balcão de atendimento e equipamentos de autoatendimento

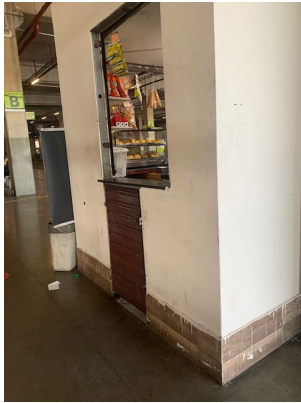
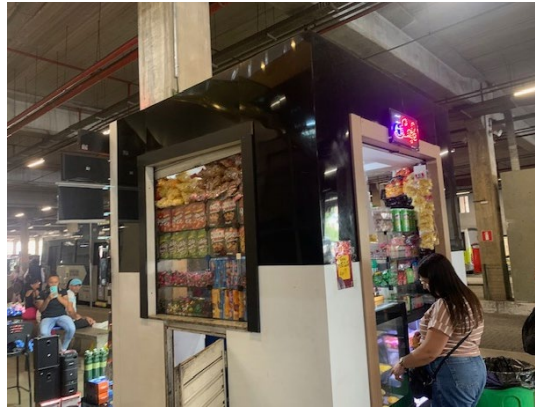
Foto 1: Quiosque Plataforma Sul

Foto 2: Quiosque Plataforma Sul

- ✗ Os quiosques da Plataforma Sul não proporcionam o uso equitativo atendendo aos princípios do DESENHO UNIVERSAL;
- ✗ As bilheterias são mal iluminadas e não existe sistema de amplificação de voz;

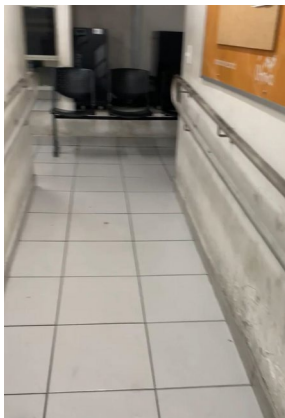
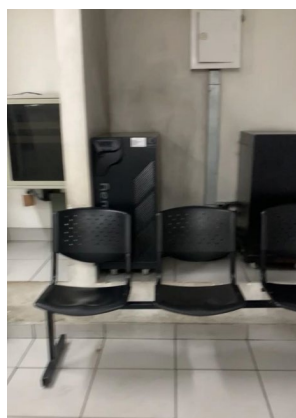
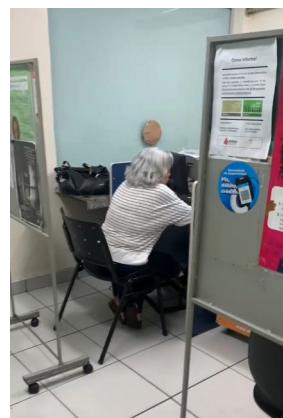
Fotos 5 a 7: Rampa de acesso, Sala de espera e Bilheteria de venda do Cartão Ótimo - Plataforma Norte
