# Laudo de Acessibilidade

**Análise de Projeto, Área Externa e Área  
Interna do Shopping Estação BH  
(Belo Horizonte/MG)**

Belo Horizonte, Junho de 2025

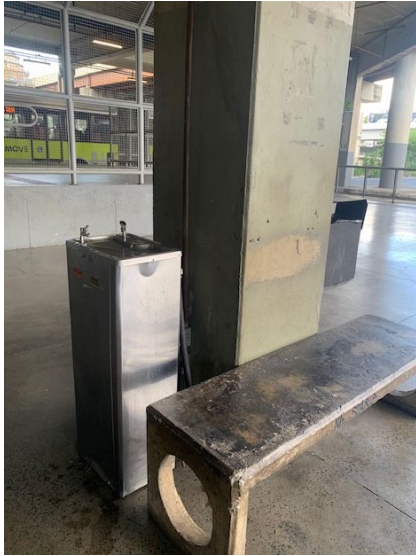
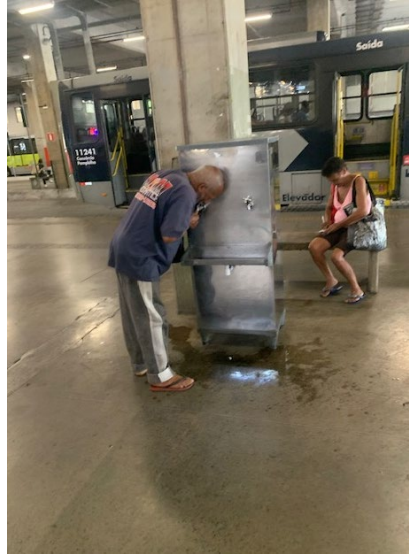
Fotos 1 e 2: Bebedouros da Plataforma Sul

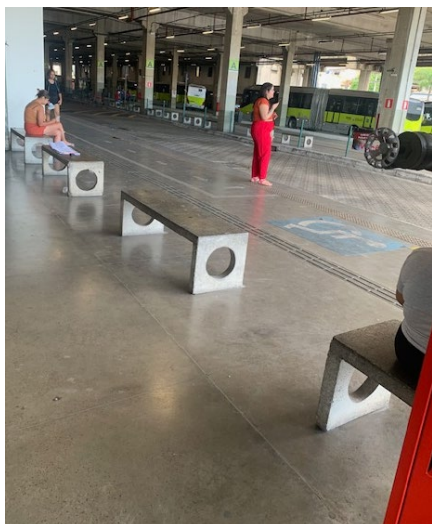
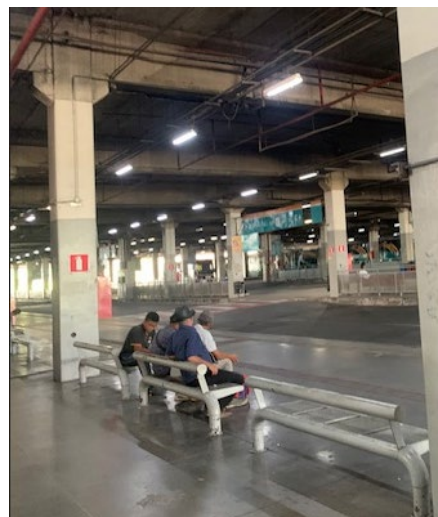
Foto 1: Bancos Plataforma Sul

Foto 2: Assentos Plataforma Norte

Foto 3: Assentos Plataforma Norte

- ✓ Existe espaço (M.R.) ao lado dos assentos fixos em rotas acessíveis, sem interferir com a faixa livre de circulação e sinalização horizontal com o Símbolo Internacional de Acesso (SIA) medindo 0,80 x 1,20 m porém nem sempre são sinalizados ou posicionados corretamente;
- ✓ Existe assento para pessoa obesa (5% com no mínimo 1) na Plataforma Norte;
- ✓ Existem espaços sinalizados para P.C.R. (5%, no mínimo 1) na Plataforma Norte porém não estão posicionados corretamente;
- ✓ No espaço de circulação há livre passagem sem interrupções por mobiliário.

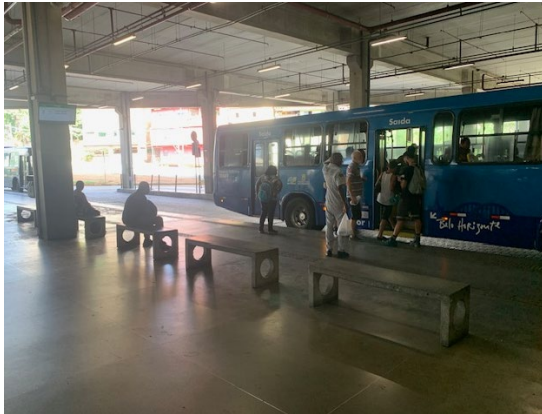
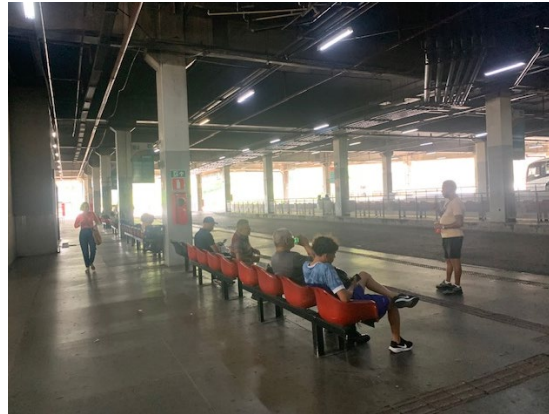
Fotos 1 e 2: Iluminação insuficiente nas plataformas Norte e Sul

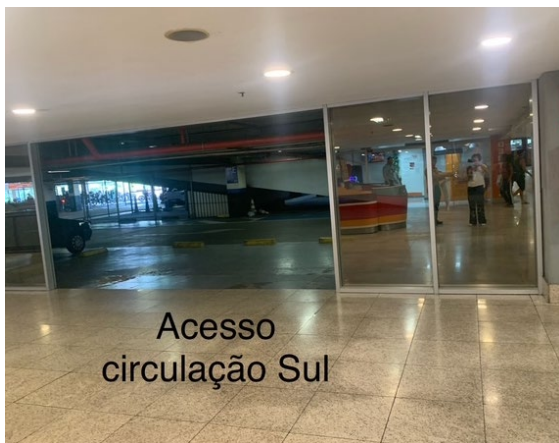
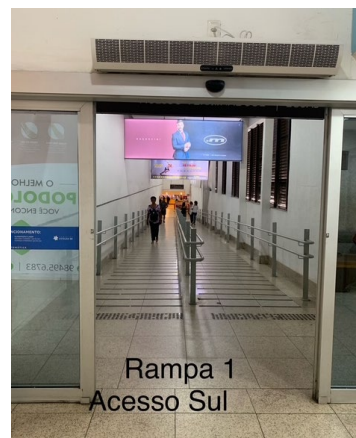
Fotos 3 e 4: Portas envidraçadas

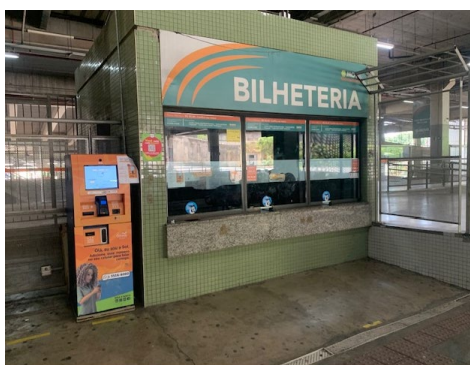
Foto 5: Bilheteria Plataforma Norte

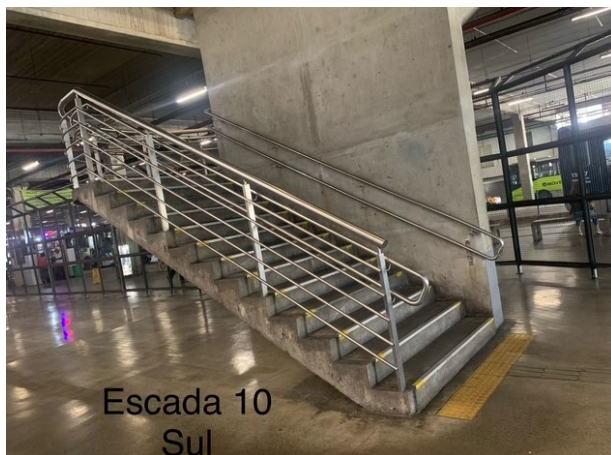
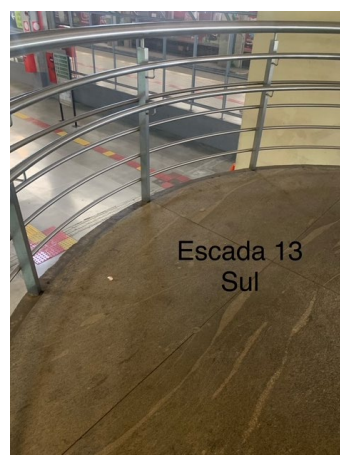
Fotos 1 e 2: Guarda-corpo vazado escadas 10 e 13 de acesso à Plataforma Sul

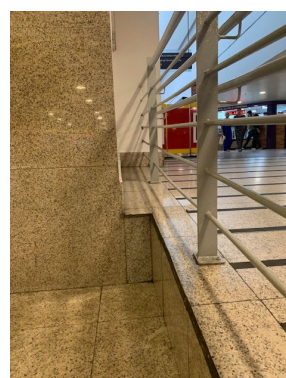
Foto 4: desnível rampa 2

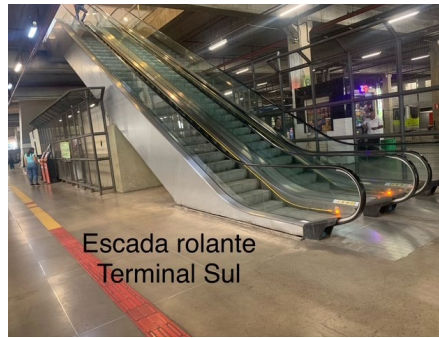
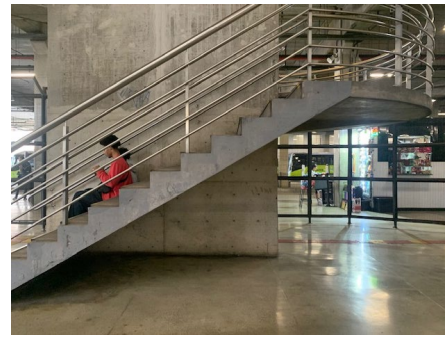
Fotos 1 a 3: Obstáculos aéreos sob escadas fixas e escadas rolantes

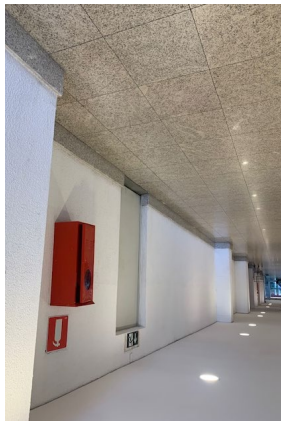
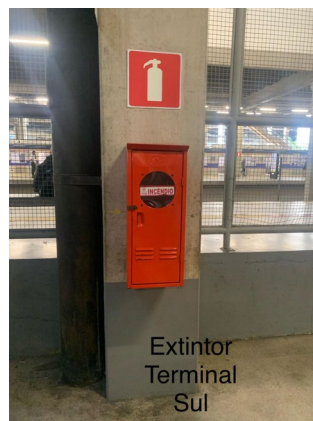
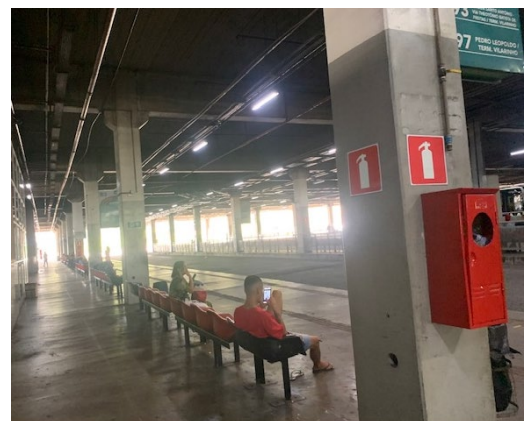
Fotos 4 a 6: Obstáculos aéreos – extintores de incêndio

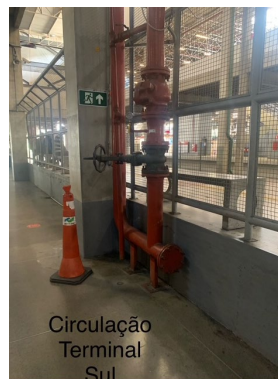
Foto 8

Fotos 7 a 8: Obstáculos aéreos – extintores de incêndio e tubulação de hidrante

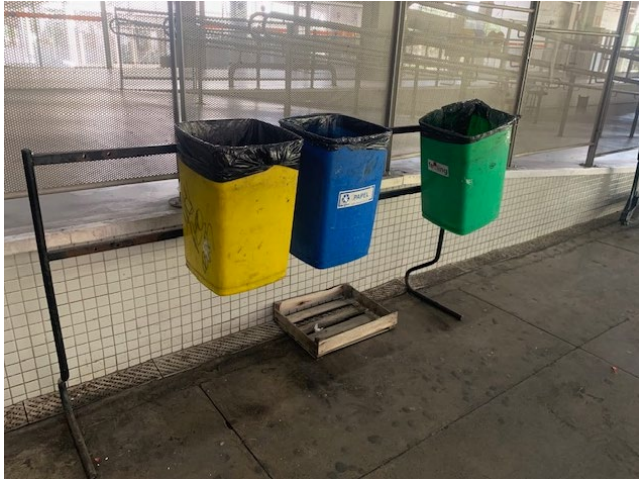
Foto 9: Lixeiras Plataforma Norte

Fotos 9 a 10: Obstáculos aéreos – lixeiras

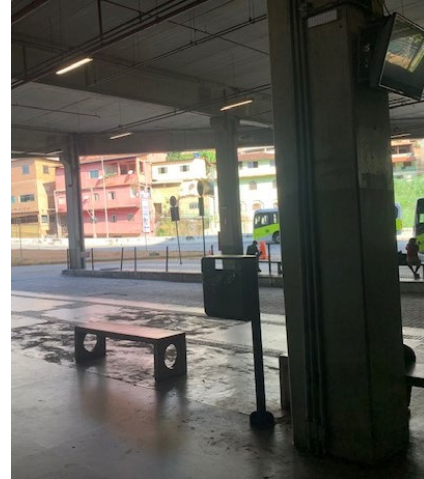
Foto 10: Lixeira Plataforma Sul

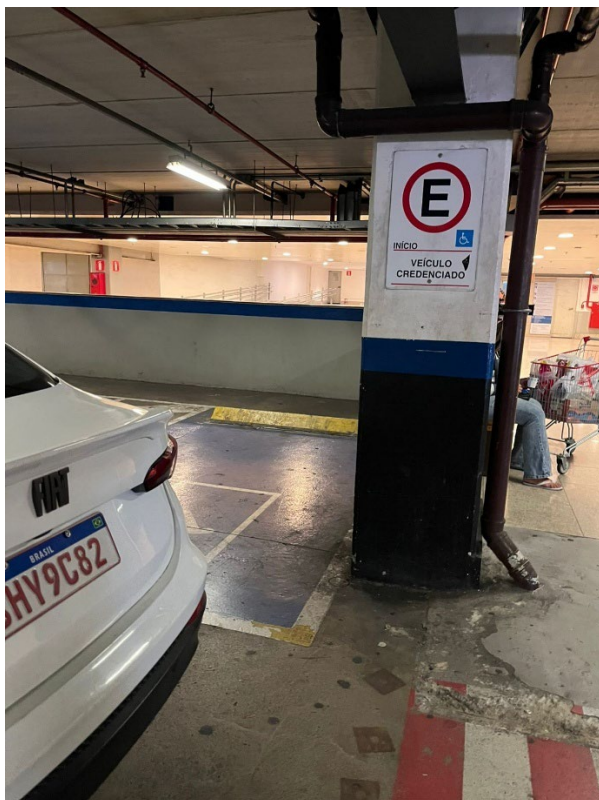
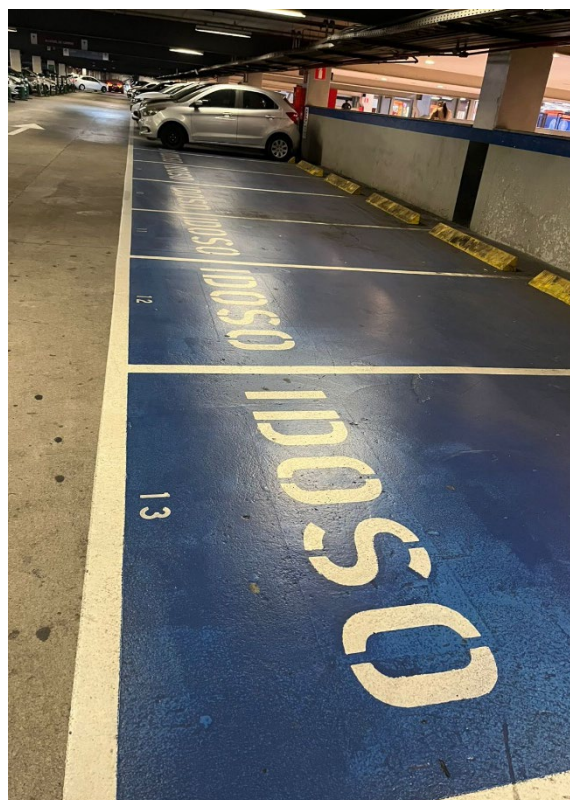
Fotos 1 e 2: Vaga para PNE e de idoso no G1

- ✗ As vagas reservadas para deficientes e idosos não estão localizadas de forma a evitar a circulação entre veículos (Item 6.14.1.2 da NBR9050/Ano2020);
- ✗ As vagas reservadas para pessoa com deficiência não possuem sinalização horizontal e vertical conforme o padrão vigente do Contran (Resoluções nº 965/Ano2022 e 1012/Ano2024 do Contran);
- ✗ As vagas reservadas para pessoas idosas não possuem sinalização horizontal e vertical conforme o padrão vigente do Contran (Resoluções nº 965/Ano2022 e 1012/Ano2024 do Contran).

- Prever circulação exclusiva de pedestres para as vagas de deficientes e idosos, de forma a evitar circulação entre veículos, conforme Item 6.14.1.2 da NBR9050/Ano2020;
- Colocar a sinalização horizontal e vertical de indicação de vagas especiais de acordo com o padrão vigente, conforme Resoluções nº 965/Ano2022 e 1012/Ano2024 do Contran.

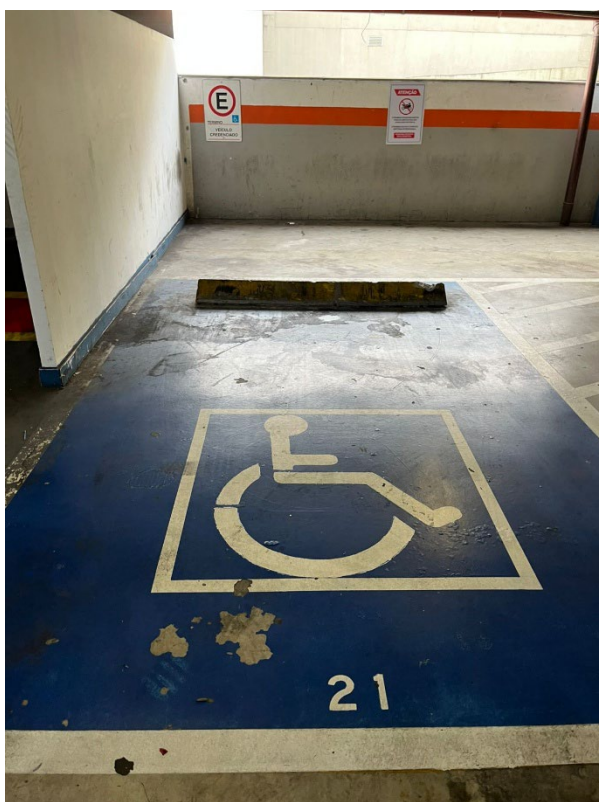
Foto 3: Vaga para PNE no G1

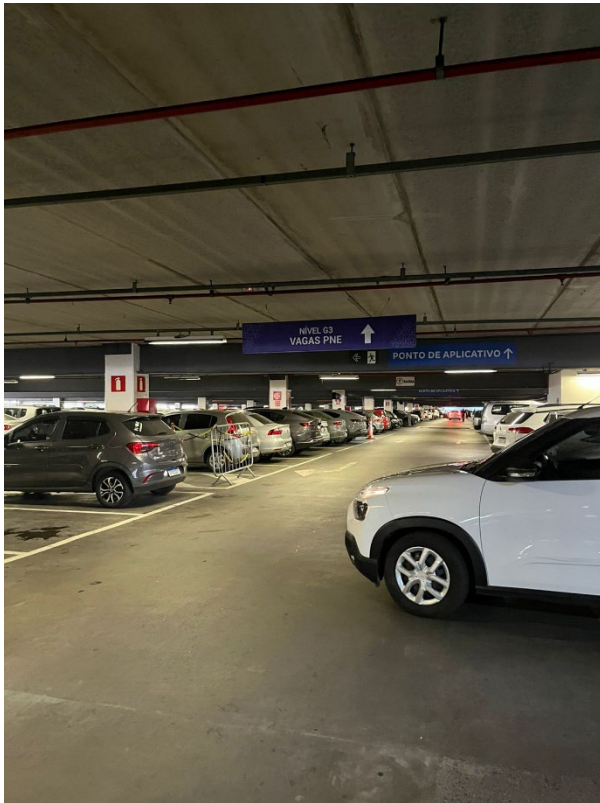
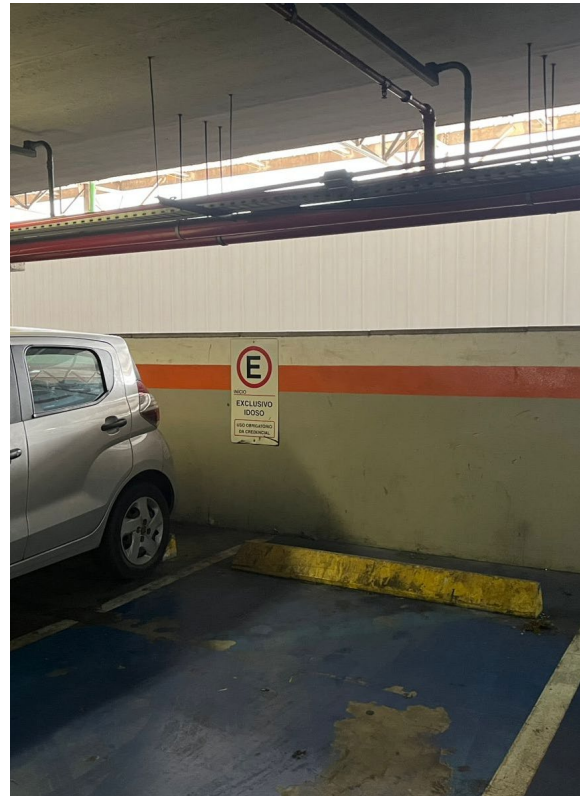
Fotos 1 e 2: Circulação de veículos no G2 e vaga de idoso

- ✗ As vagas reservadas para deficientes e idosos não estão localizadas de forma a evitar a circulação entre veículos (Item 6.14.1.2 da NBR9050/Ano2020);
- ✗ As vagas reservadas para pessoa com deficiência não possuem sinalização horizontal e vertical conforme o padrão vigente do Contran (Resoluções nº 965/Ano2022 e 1012/Ano2024 do Contran);
- ✗ As vagas reservadas para pessoas idosas não possuem sinalização horizontal e vertical conforme o padrão vigente do Contran (Resoluções nº 965/Ano2022 e 1012/Ano2024 do Contran).

- Prever circulação exclusiva de pedestres para as vagas de deficientes e idosos, de forma a evitar circulação entre veículos, conforme Item 6.14.1.2 da NBR9050/Ano2020;
- Colocar a sinalização horizontal e vertical de indicação de vagas especiais de acordo com o padrão vigente, conforme Resoluções nº 965/Ano2022 e 1012/Ano2024 do Contran.

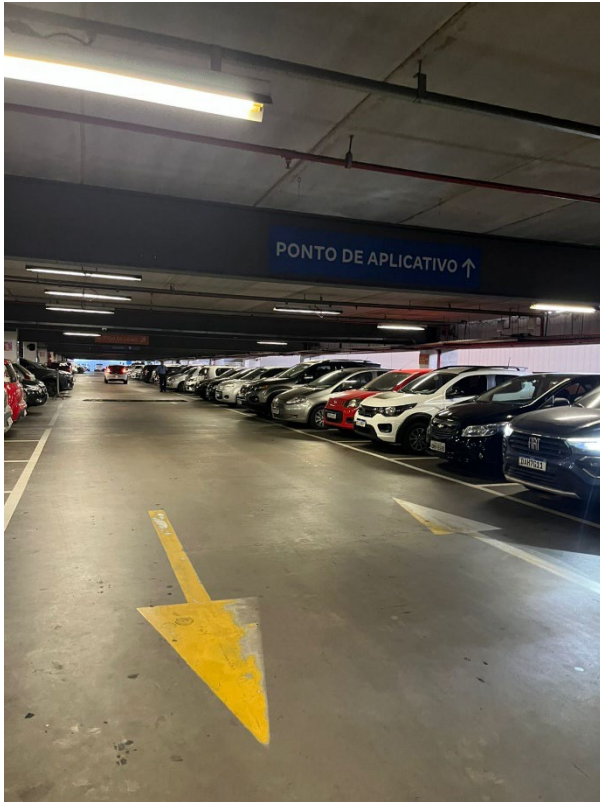
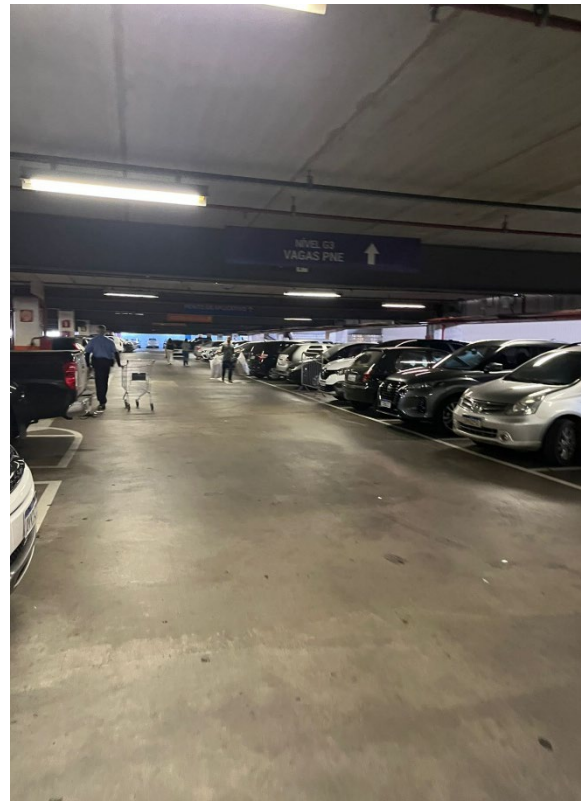
Fotos 1 e 2: Circulação de veículos no G1
